INTERVENCIÓ EN MATERIAL D'ELEMENT ARQUITECTÒNIC

Finestral romànic del campanar de la catedral de Santa Maria de Solsona

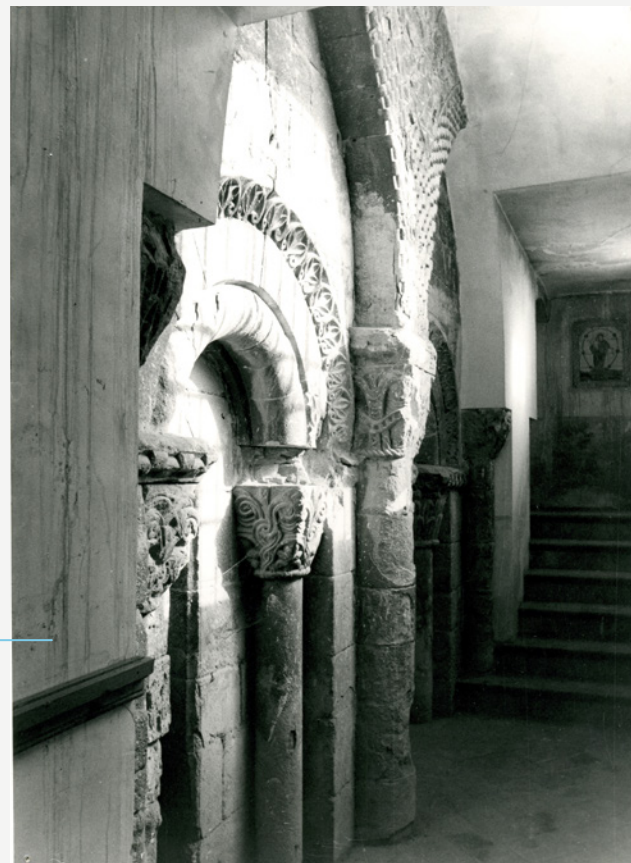
Una de les primeres imatges fotogràfiques que es tenen del finestral, al voltant de la dècada de 1920. Es pot apreciar que gairebé tenia les mateixes degradacions i pèrdues que en l'actualitat, si bé comptava amb un lliscat contornejant l'arcada en la línia de sotacoberta. Foto de l'Arxiu del Museu Diocesà i Comarcal de Solsona - MDSC16

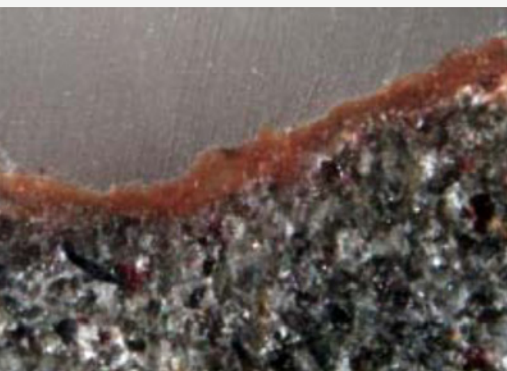
Imatges d'observació amb microscòpia òptica i electrònica en les quals es pot veure la pàtina disposada sobre la superfície de la pedra, sense interacció entre ambdues capes. L'aspecte botrioidal resulta evident, així com la presència de microfissures en totes direccions. Font: Vendrell, M. i Giráldez, P. *Catedral de Solsona. Estudi analític de diversos aspectes*. 2015

L'observació de la superfície original d'algunes pedres mostra la presència d'un recobriments de color marró, que, observat al microscopi, apareix com una pàtina d'aspecte botroïdal, discontinua, de color ben diferenciat del que mostra la pedra que fa de substrat. Observada en secció polida es pot veure com la seva morfologia consisteix en una capa de 50-60 micres de gruix, irregular i massiva. Com es pot observar, se situa sobre la pedra i pràcticament no presenta interacció entre substrat i pàtina. Aquesta percepció es confirma amb les observacions en microscòpia electrònica de rastreig, si bé en aquest cas es pot apreciar la presència de nombroses fissures en totes direccions, que s'interpreten com a resultat de l'incendi, que va alterar profundament el color i la morfologia de la pàtina.

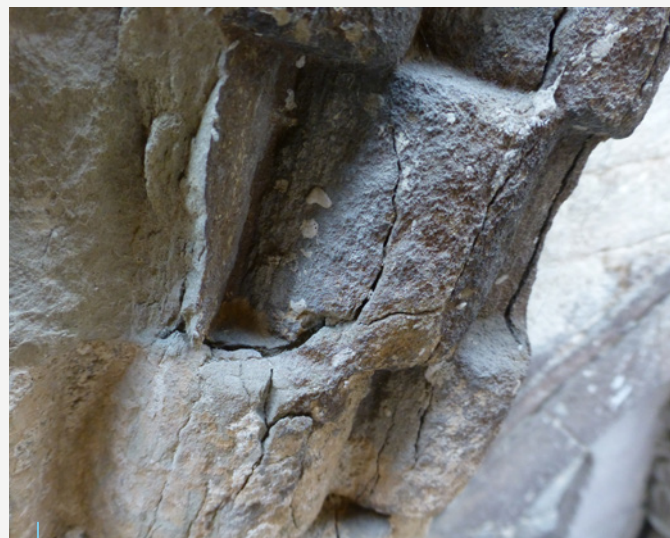
En aquest detall de la part central dels escacats es distingeix l'efecte de fissuració múltiple i descamacions que sofreix la pedra. A sobre hi ha restes d'un morter posterior, possiblement d'una reparació o afegit arquitectònic, així com d'una capa de pintura marronosa. Foto: Aleix Barberà

Seguidament, s'han extret mecànicament tots els morters de ciment afegits a l'obra, per evitar tant el mal efecte estètic que produeixen com els possibles desplaçaments i arrencaments de material petri causats per un diferent coeficient de contracció i dilatació entre els materials. La neteja mecànica en sec ha acabat amb l'eliminació dels esquitxos de guix i d'altres morters presents en superfície. Majoritàriament, s'han extret a punta de bisturí, ja que una gran quantitat d'aquestes taques, a part d'estar molt adherides al suport, es trobaven sobre zones esculpides, com ara els capitells i els escacats.

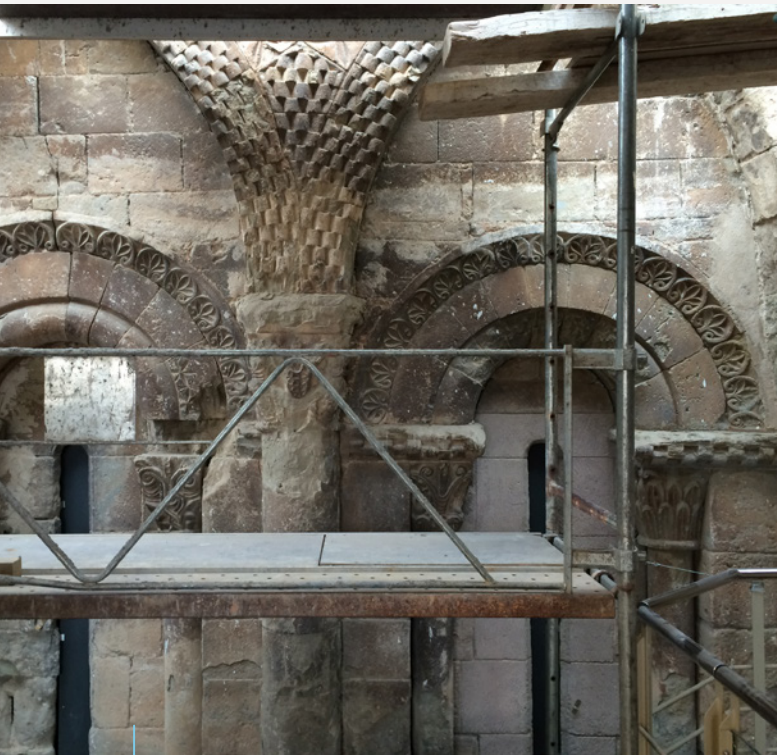
Detall de la zona de les finestres geminades abans de la intervenció. Destaca la presència d'una capa ennegrida sobre la superfície, distribuïda de manera irregular, així com altres capes de superfície. Foto: Aleix Barberà

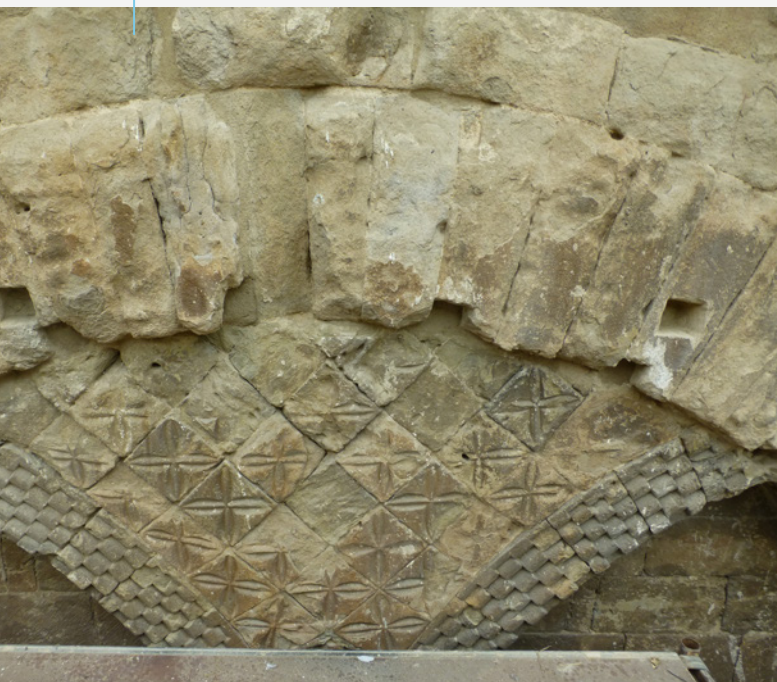
Detall de la part alta de l'arcada abans de la intervenció. S'hi distingeixen clarament dues línies de forats de cap de biga. La decoració del carcanyol de palma central amb creuetes és un motiu decoratiu molt interessant. Foto: Aleix Barberà

Finalment, podem parlar de les múltiples modificacions que va patir aquest espai i que es poden llegir encara avui sobre els paraments del finestral. Es tracta, sobretot, de forats de cap de biga que marquen dos trams de cobertes diferents. En primer lloc, un nivell de coberta que ressegueix la gran arcada, i, en segon lloc, un altre nivell de coberta que, de manera completament horitzontal, aniria per sobre d'aquesta arcada. A més a més, distingim també que els murs laterals del campanar devien estar també decorats amb escacats, ja que per analogia l'espequejat dels carreus així ho mostra. Tot i això, aquests elements decoratius van ser escapçats o mutilats i recoberts per una capa d'enguixat, tal com hi ha constància a través de les primeres fotografies que es conserven de l'obra.

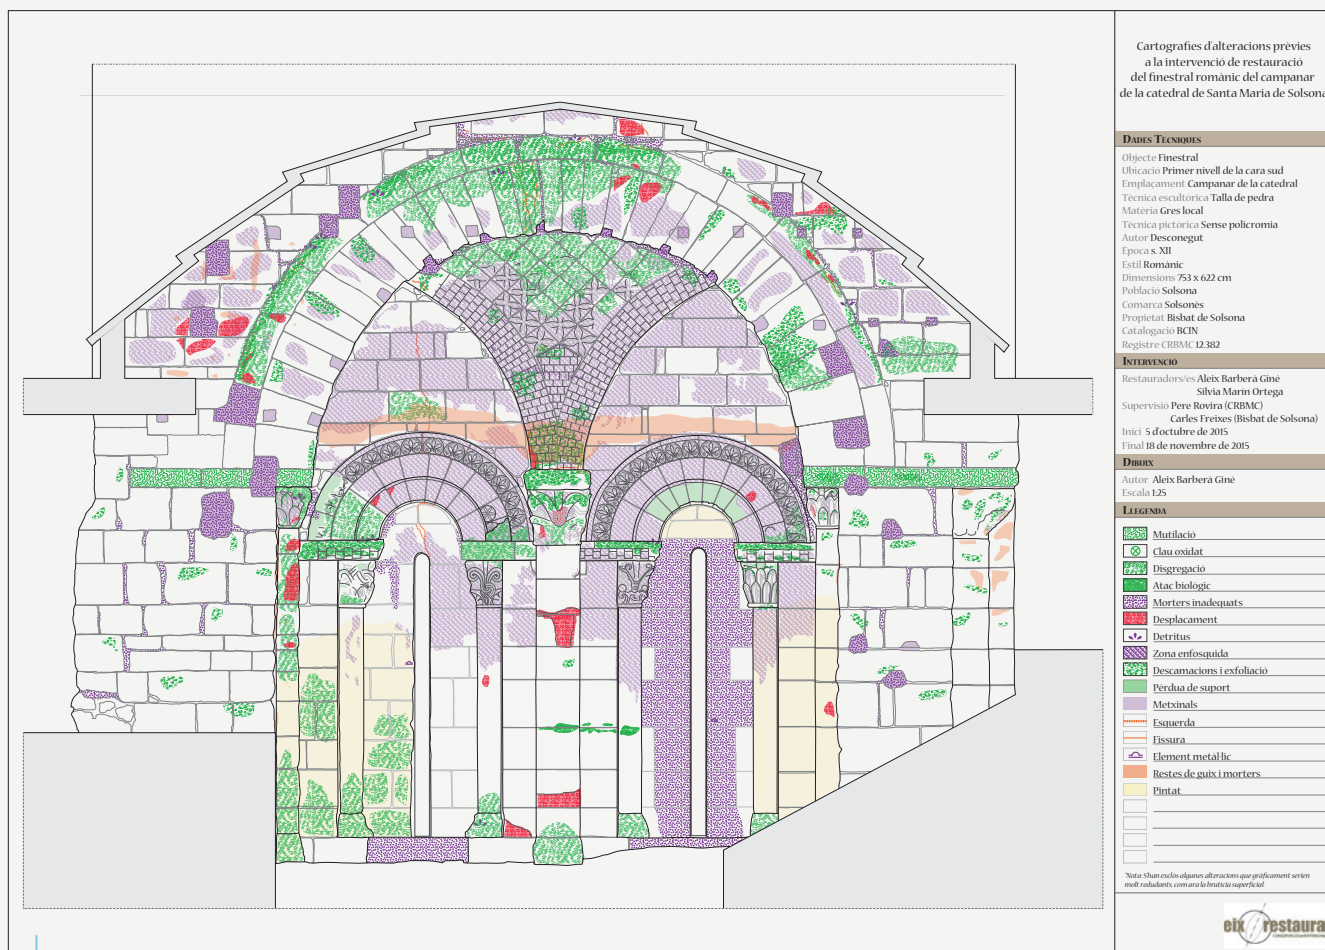
Planimetries d'alteracions del tram del finestral romànic del campanar de la catedral de Solsona. Si observeu la imatge amb l'escàner de l'aplicació per a mòbils Augment us apareixerà un model en 3D del finestral després de la seva restauració perquè el pugueu conèixer amb més detall. *Planimetria: Aleix Barberà*

Es constata que bona part de degradacions visibles a l'obra les han ocasionades factors climàtics, a causa de la sensibilitat dels seus materials constitutius. Les principals afectacions suposen una destacable pèrdua de suport i un retrocés superficial de la majoria de carreus i elements decoratius. Així mateix, s'aprecien de manera generalitzada escantells, alveolitacions, exfoliacions, disgregacions i separacions en placa del suport petri. En molts casos aquestes degradaci-

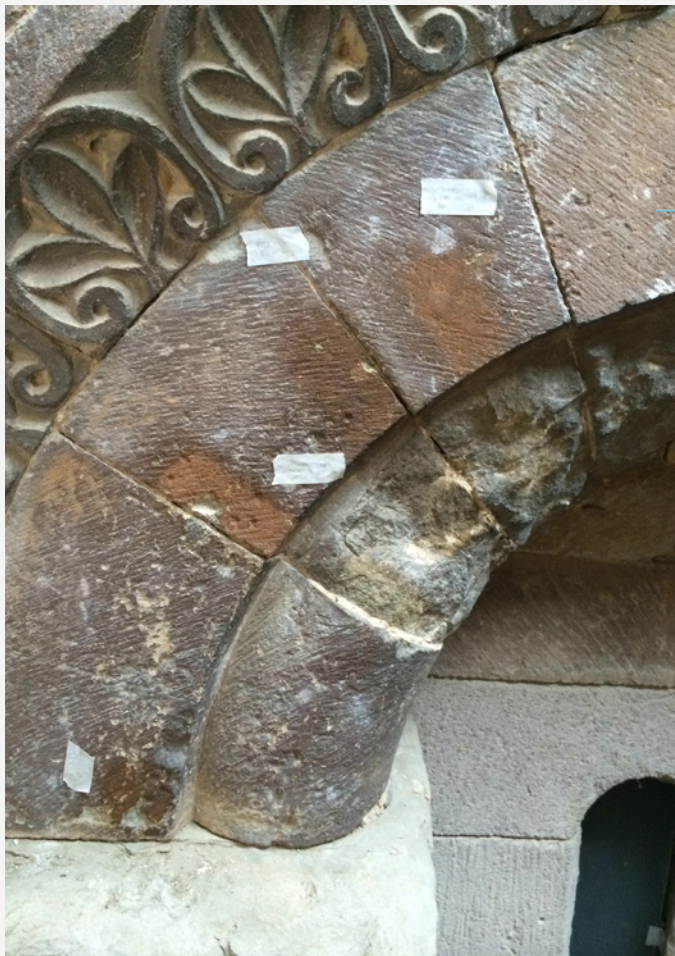
Detall de diverses proves de neteja amb solucions aplicades amb apòsits de polpa de cel·lulosa micronitzada, amb resultats diversos que calia valorar abans d'escollir el sistema més òptim per a l'execució de la neteja. Foto: Aleix Barberà

Per escollir el sistema més adient es van fer de manera inicial diverses proves de neteja aquosa, per mitjà de combinar diferents productes, concentracions i metodologies d'aplicació. De les diverses fórmules assajades, la que va resultar més efectiva va ser l'aplicació d'una solució al 5% de carbonat d'amoni i EDTA bisòdic (1:1) en apòsits de polpa de cel·lulosa micronitzada, durant dues hores. La solució aconseguia estovar completament la capa de brutícia, que després es raspallava i es netejava amb molta facilitat, sense que presentés cap efecte negatiu sobre la patina ataronjada, que apareixia en perfecte estat sota la brutícia.

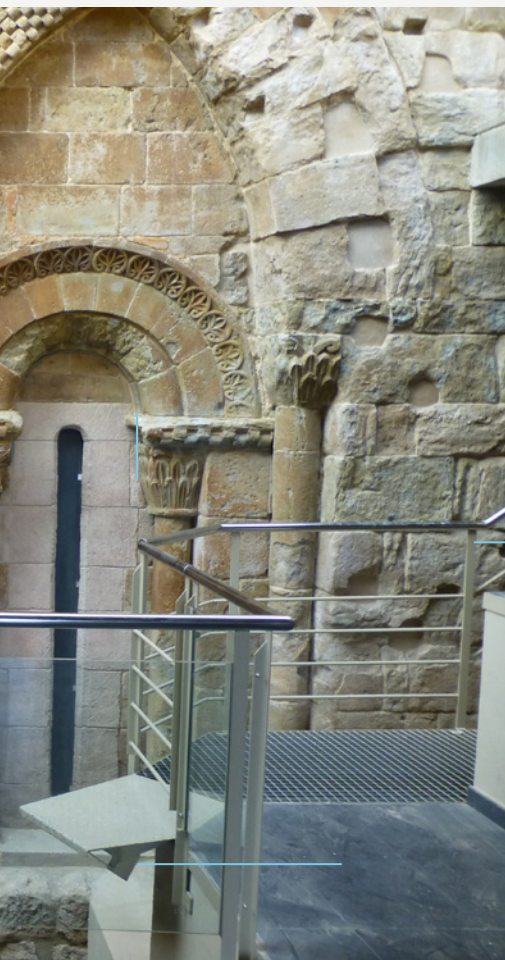
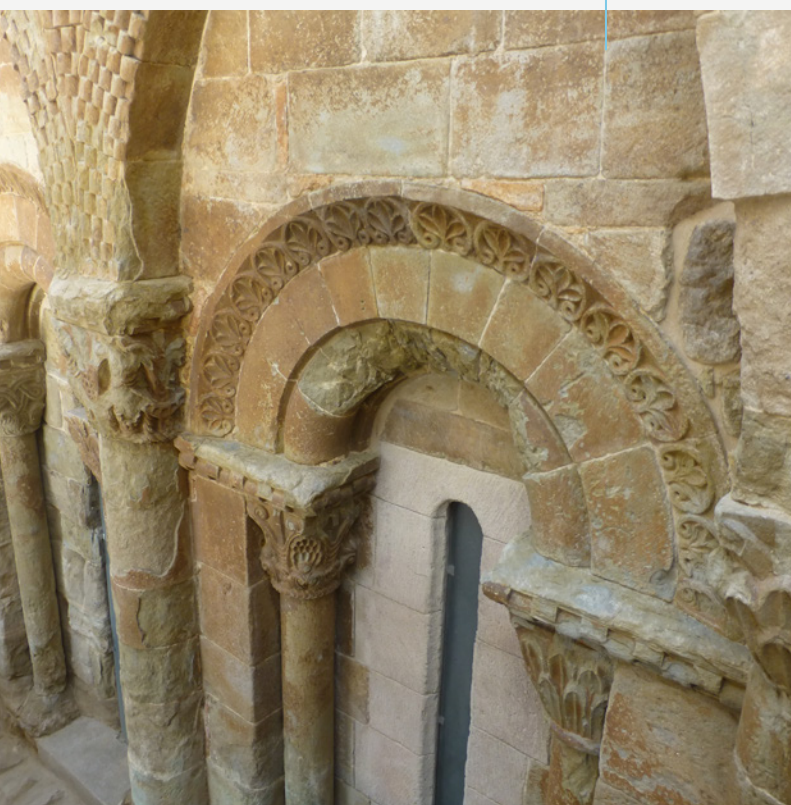
Dues perspectives del finestral després de la intervenció de conservació-restauració. Les fases de neteja i consolidació han sigut les més importants i visibles del procés executat. Foto: Aleix Barberà
