MEMÒRIA

INTERVENCIÓ ARQUEOLÒGICA A LA TORRE DE DE LLOBEROLA

(BIOSCA, SEGARRA)

Expedients 2017/1-21307, 2017/1-21312 i 2018/1-21489

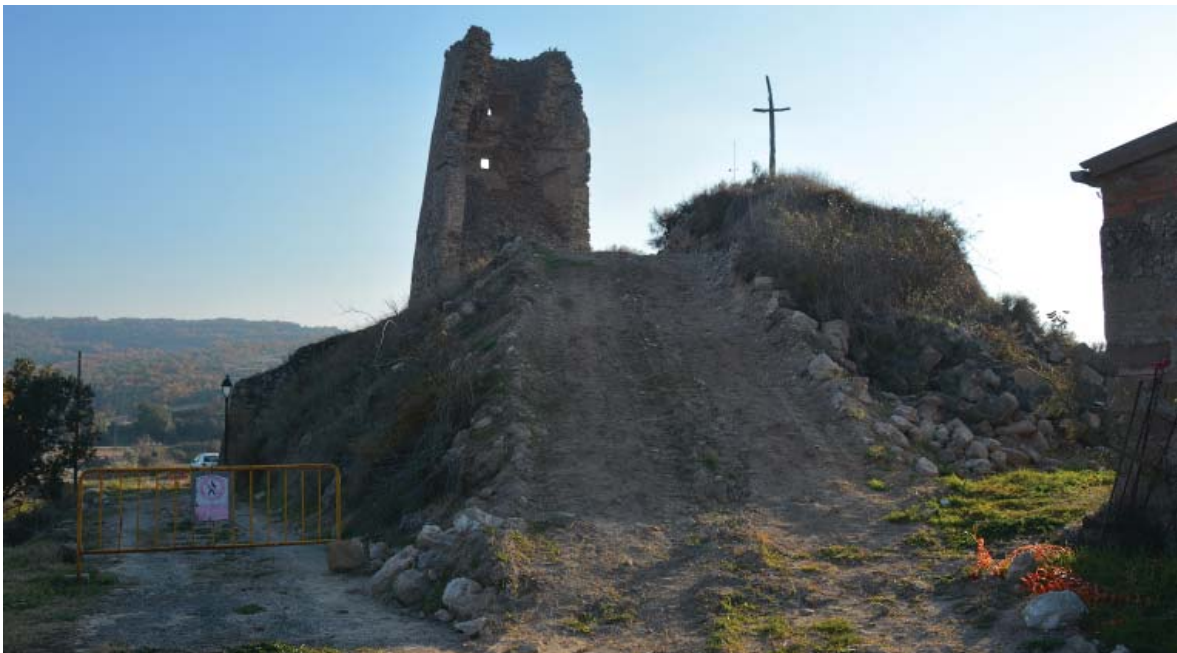
Fig. 2. vista de la torre i del onticle on es troba des del nord-oest, en la primera visita efectuada a l'indret, el mes de novembre de 2017, després de l'obertura del camí d'accés. APP, 2017.

Es pot veure el resultat del pas d'alguna màquina retroexcavadora de grans dimensions que s'ha obert camí fins ben just al peu de la torre (fig.2, 25-27), deixant a la vista pel

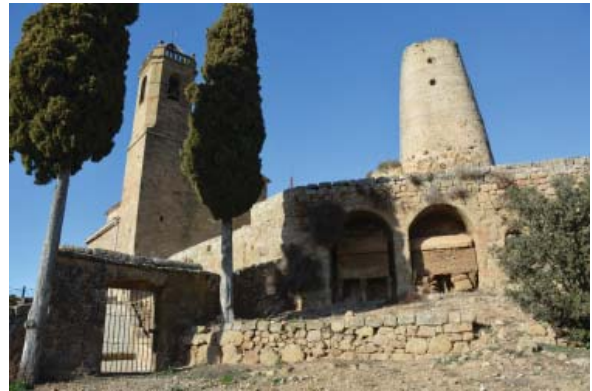
Fig. 7. Angle nord-oest del cementiri vell de Lloberola, amb els dos sarcòfags gòtics esmentats en el text. APP, gener 2018.

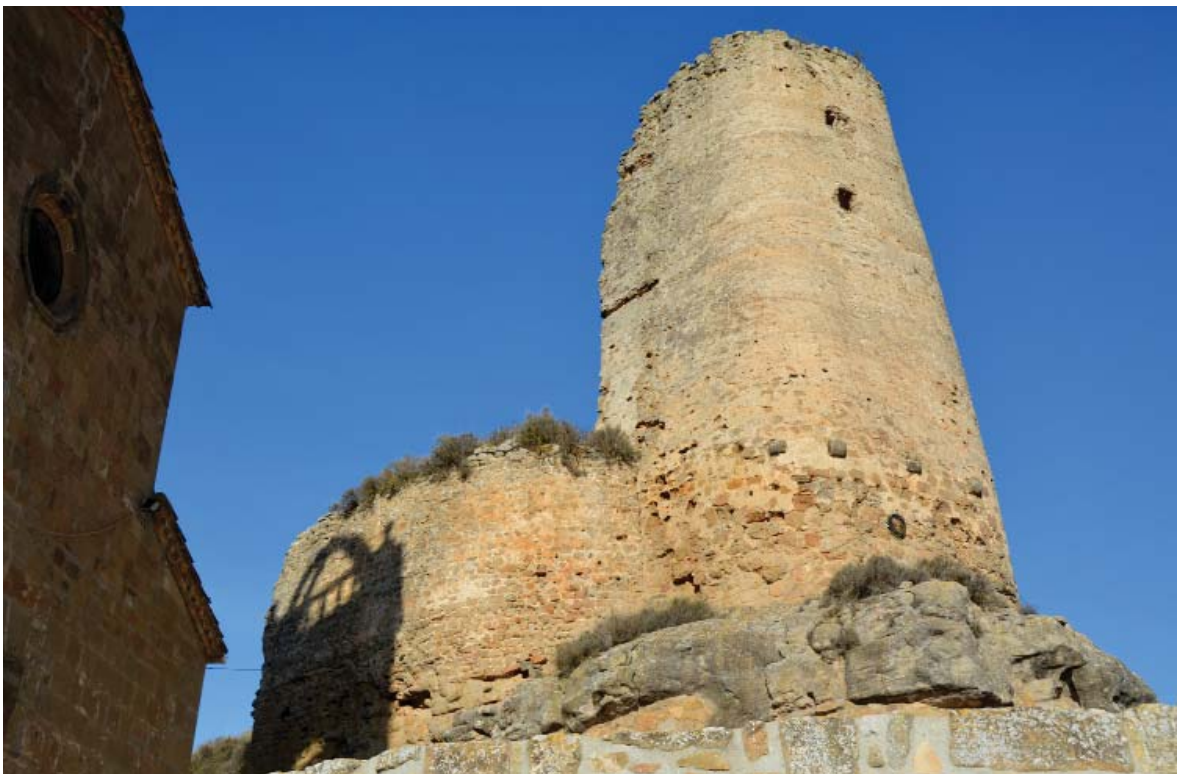
Fig. 8. El parament exterior de la torre des del sud-oest, on també s'observa l'arrancament del perímetre oest del recinte fortificat. Foto: APP, gener 2018.

Des de la placeta de migdia estant es pot observar com la muralla que encerclaria el recinte castral, en aquest punt, neix adossada al costat de ponent de la torre (fig. 8-9). Com es va poder observar a partir d'una neteja superficial, el que en realitat s'observa des de ponent és un folre del primer recinte emmurallat per aquest extrem. Serem més extensos en aquesta descripció en el decurs dels treballs efectuats.

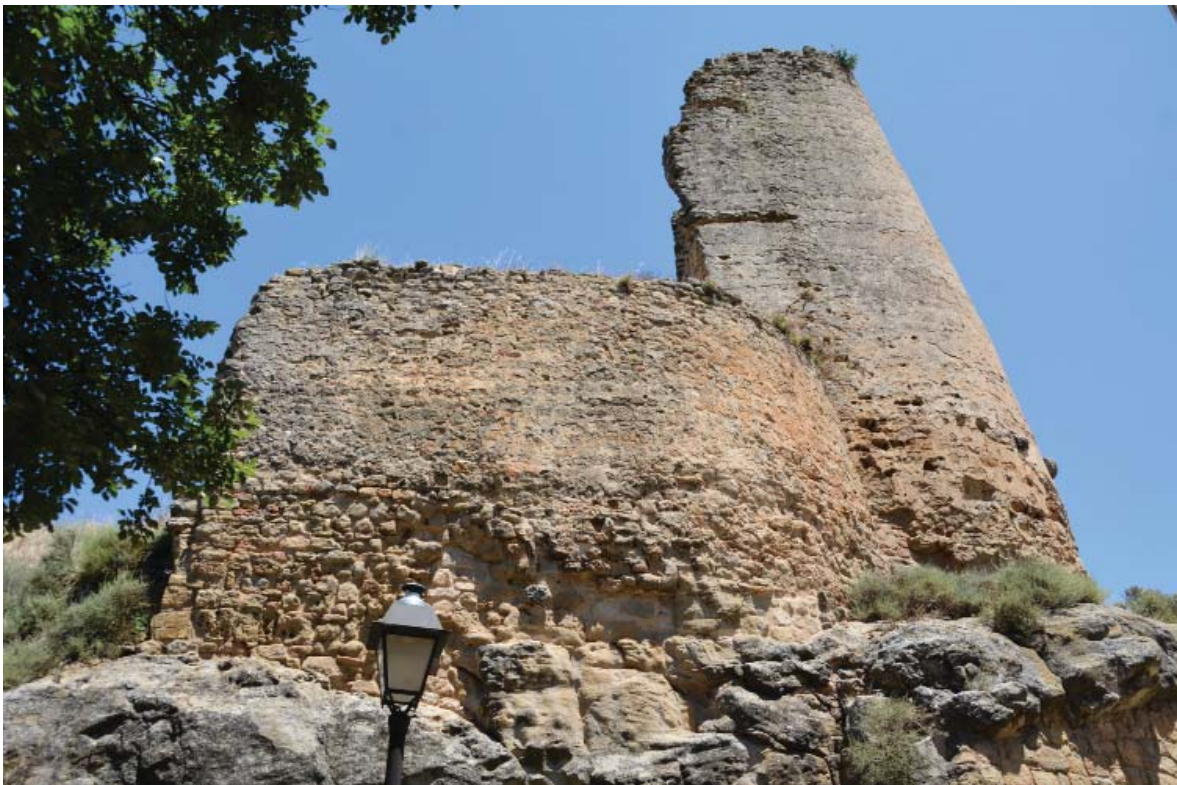
Fig. 9. Façana oest de la torre i d'un tram de muralla, el més ben conservat. APP, 2020.

El folre exterior² (figs. 8-10) té una alçada de 14'1 m pel costat sud, corresponent a tres pisos. Presenta els angles arrodonits i al costat est s'observa una renglera de set encaixos per a la bastida, per sota de la qual i a poca distància una nova renglera de tres encaixos més (fig. 10). Al costat de migdia, en canvi, sobresurten quatre permòdols la funció dels quals encara desconeixem (fig. 11). Tanmateix, resulta plausible pensar que fossin encastats amb posterioritat a l'edifici principal. La part més baixa d'aquesta torre, a l'exterior i pels costats oriental i meridional, presenta diversos pedaços a mode de reparació o consolidació, que, segons les fonts orals, foren disposats a la dècada de 1970. En aquestes parts baixes és possible que la torre es trobés ja folrant la roca.

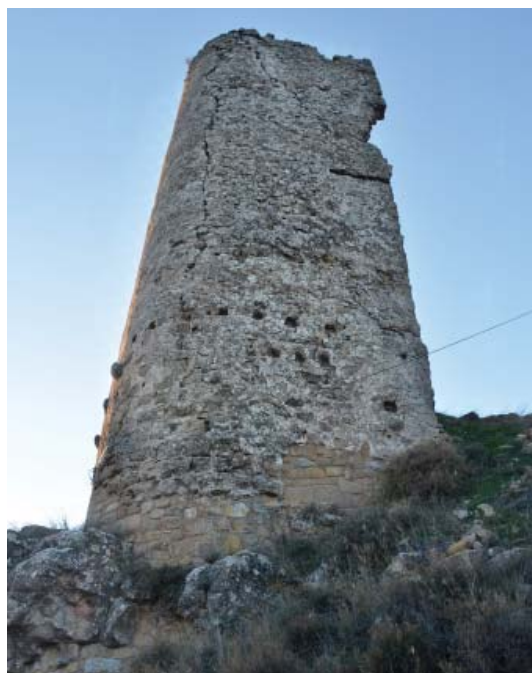
També s'observen les grans esquerdes que travessen l'edifici (fig. 10), sobretot pel costat de llevant. L'una en sentit vertical, a l'angle sud-est, que gairebé recorre tot l'alçat i travessa tot el gruix del mur i, l'altra en la part superior del costat oriental que, en diagonal, gairebé s'unèix a la primera.

Fig. 10. Costat sud-est del folre exterior, on, a banda de les esquerdes i de la reparació inferior, s'observen les dues fileres d'encaixos i, a la part alta l'encaix d'un tauló de fusta. Foto: APP, nov 2017.

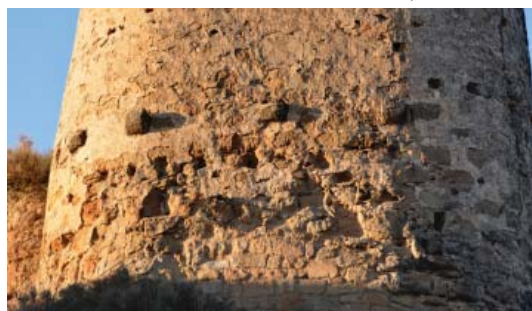
Fig. 11. Permòdols del de la part baixa del llenç exterior. APP, novembre de 2017.

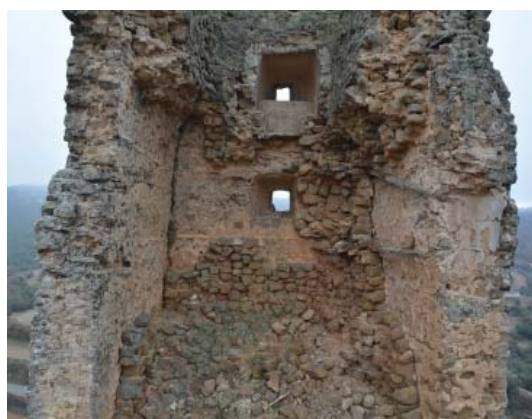
Fig. 12. Llenç interior de la torre a l'altura de les finestres. S'observa també l'enderroc que cobria la torre interior. APP, gener de 2018.

costat exterior respectivament (fig. 8). Són petites, d'alçat rectangular i uns 4 cm de llum i d'alçada. De caire defensiu, a l'interior s'engrandeixen (fig. 12). A primer cop d'ull totes dues semblen haver estat obertes amb posterioritat a la construcció del mur i, a més, modificades en algun moment per la cara interior.

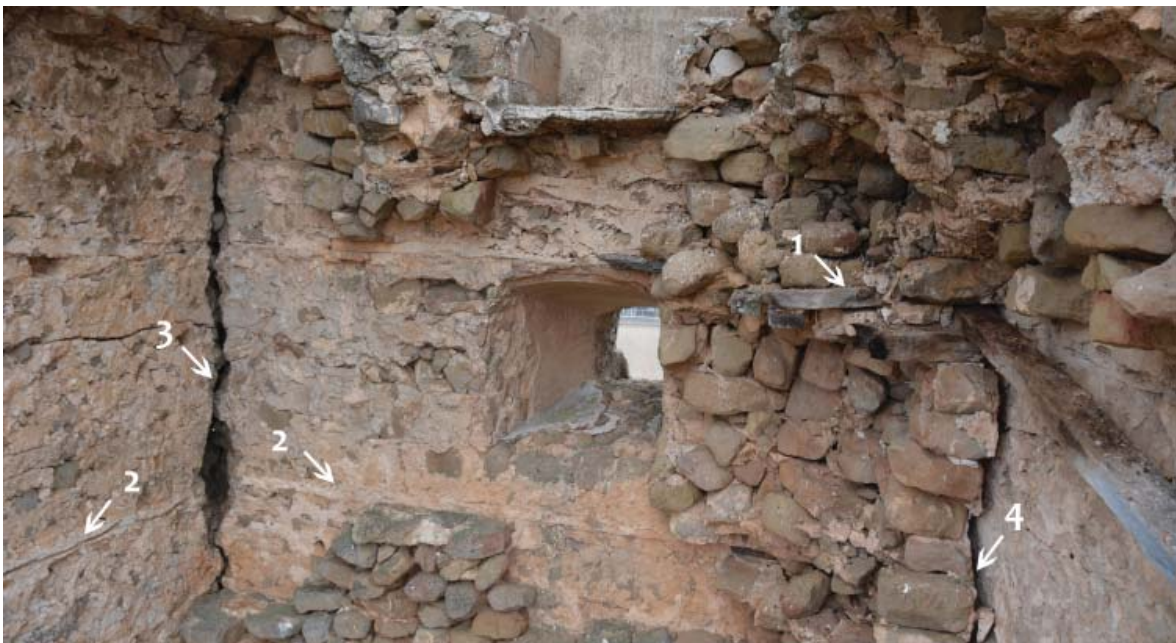
La finestra inferior fa 90 cm de llum i gairebé un metre d'alçat, acabada per la part interior amb un arc rebaixat amb tots els acabats interns arrebossat amb morter de terra i guix vermell. En aquells punts on l'arrebossat es troba escrostonat s'observen fragments de teula regruixint l'arrebossat (fig. 13). Pel que fa a la finestra superior, la modificació és encara més evident, amb un va molt més ampli a l'interior, amb lleixa i reclau a manera de festejador (fig. 14), tot plegat arrebossat amb un morter de color blanquinós que contrasta amb el ver-

Fig. 13. Detall del llenç interior de la torre exterior a l'altura d'una de les seves finestres, la inferior. A banda dels seus acabats, s'observa es fustes del forjat entre el segon i el tercer pis (1), les empremtes de l'arrebossat original (2), la junta de la cantonada sud-est (3) i la relació en aquest punt, entre els paraments de la torre interior i l'exterior (4). APP, gener de 2018.

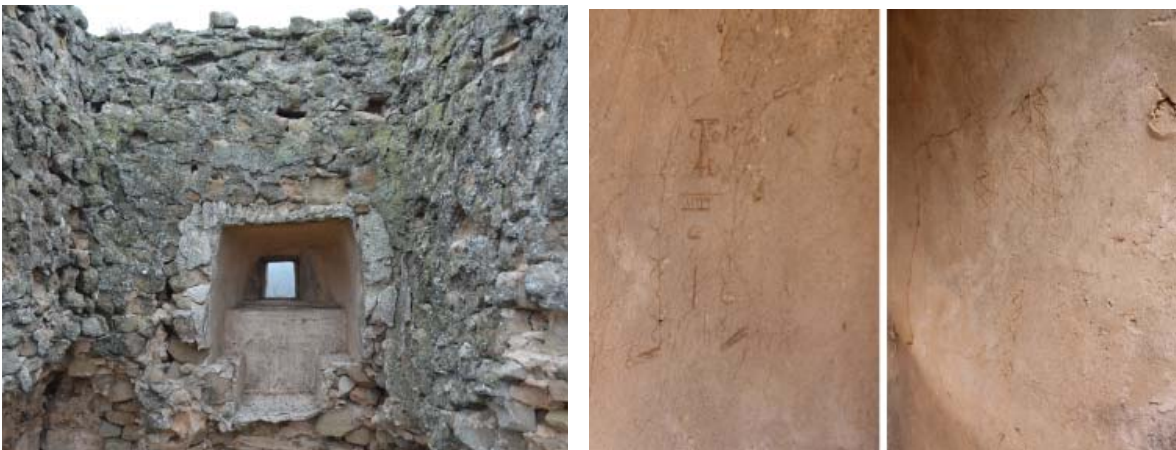
Fig. 14. Finestra del tercer pis per la cara interior. A dalt, s'observa una aliniació dels encaixos de les fustes de coberta. APP, gener de 2018. **Fig. 15.** Detall dels grafitis que es troben a banda i banda del va de la finestra. Antoni Valls, abril de 2018.

mellós de la finestra inferior i que sobresurt per l'alçat de la torre. En el decurs dels treballs, una aproximació amb grua per part de l'arquitecte director del projecte Antoni Valls, va permetre identificar grafits en els arrebossats laterals a banda i banda de la finestra (fig. 15). Semblen tots d'època moderna.

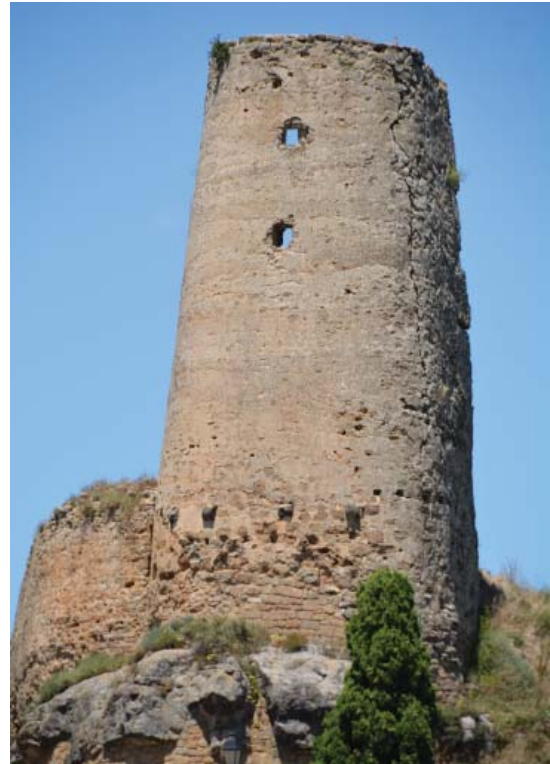
Fig. 16. Parament exterior de la torre. APP, 2020.

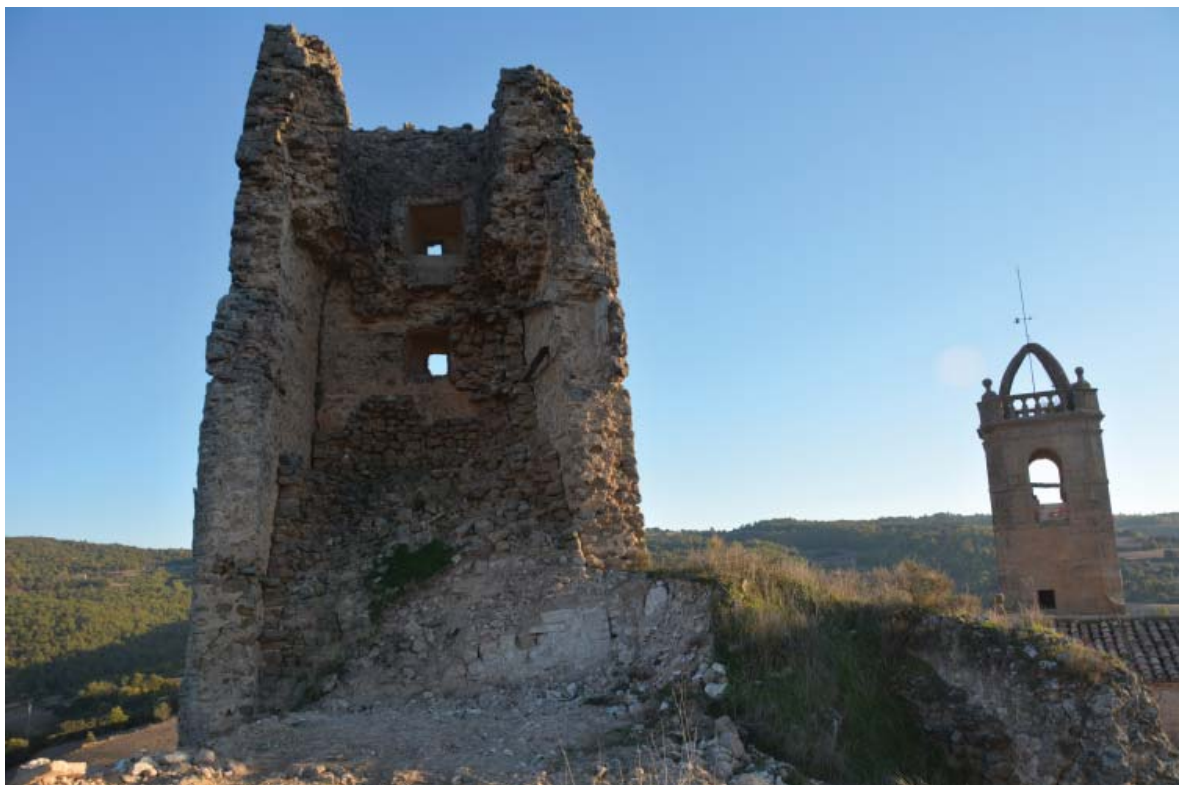
Fig. 17. Vista de l'interior de la torre, abans de l'inici dels treballs, on s'observa l'enderroc que es va excavar en el decurs de la intervenció arqueològica. Foto: APP, desembre de 2017.

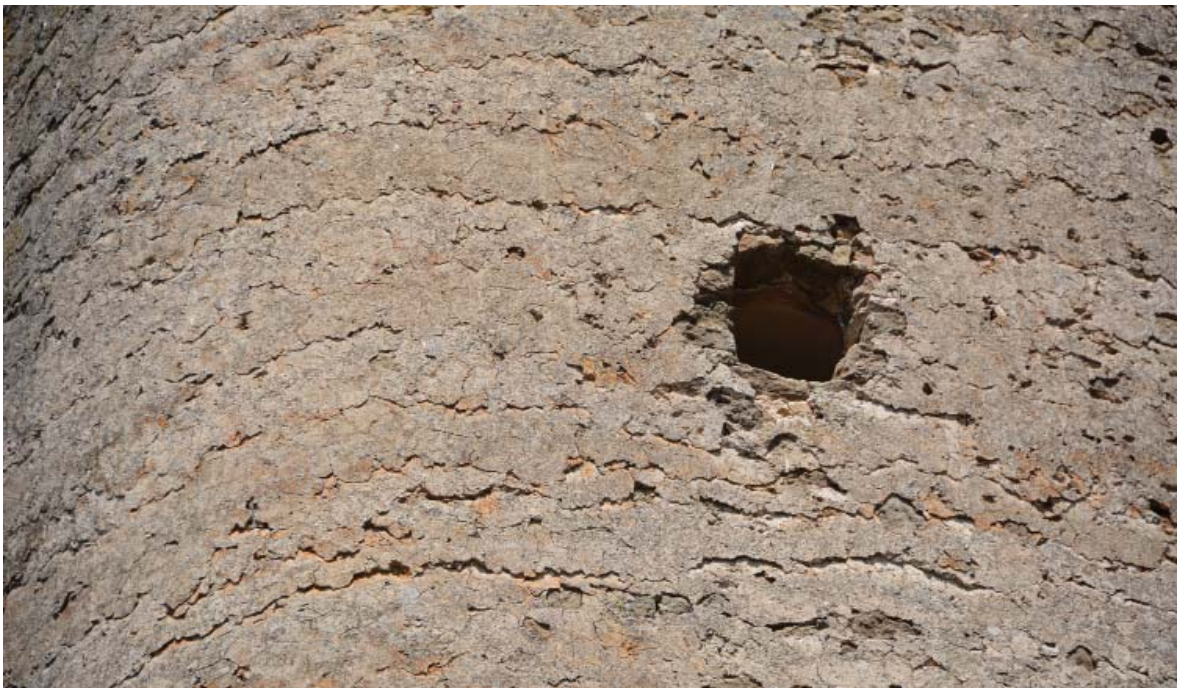
Fig. 18. Detall del lliscat exterior de la torre. APP, 2020.

La fàbrica és molt semblant a la de Vallferosa i a la de Peracamps: maçoneria de calç i pedra bastida per mitjà de la successió de tramades la cara exterior de les quals, de pedra, faria una sort d'encofrat perdut, per dir-ho d'una manera. S'observen carreus més grans a la part inferior i menors a la part superior i estava recobert dins i fora per un arrebossat visible encara en molts punts. A la part superior es pot observar que el mur es cavalcaria per sobre de la torre primigènia, així com un seguit d'arriostament de fusta que és del moment de la construcció. El cert és que tant la torre de planta trapezoïdal com l'arrodonida conserven a l'interior de la seva fàbrica bigues de fusta ben visibles, que van ser grafiades en els aixecaments i de les quals, en el decurs de les obres esmentades, se'n va prendre mostres per tal de ser datades. Tanmateix, ara per ara no es disposa del pressupost necessari per analitzar-les. Inquieta que les restes de fusta de la part superior de la torre, on la construcció o folre ex-

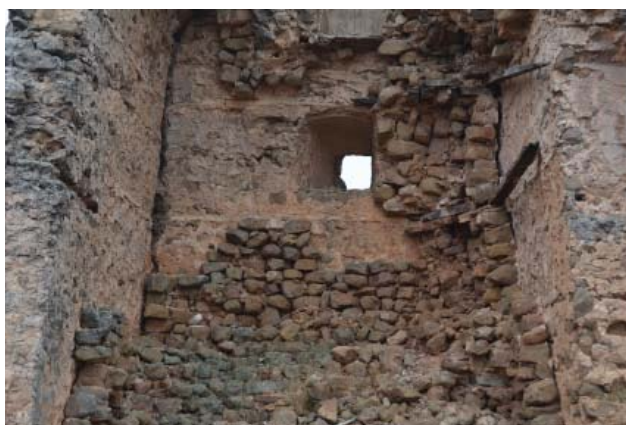
Fig. 23. Vista frontal de l'interior de la torre. On s'observa que la fàbrica de la interior es troba descarnada i tan sols s'aguanta gràcies a les fustes. És de la part esquerra que es van produir els esfondraments. APP, gener de 2018.

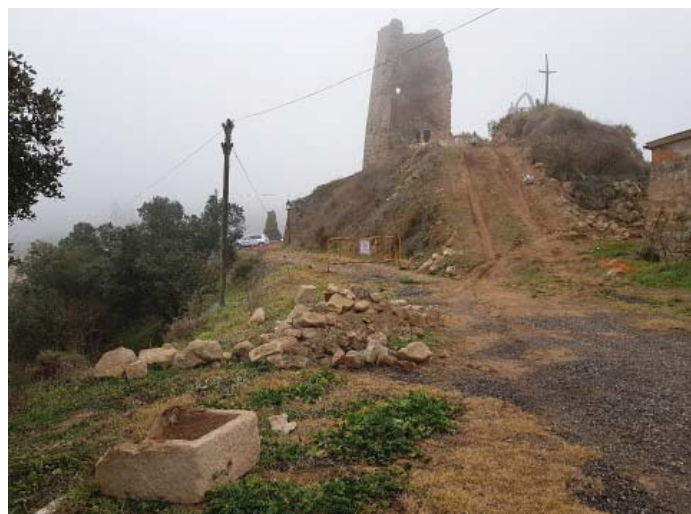
Fig. 25. Vista del camí obert sense seguiment arqueològic i dels carreus que es trobaven a banda i banda d'aquest.

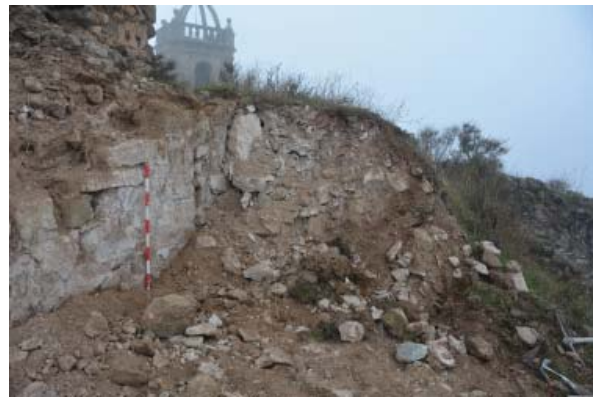
Fig. 26. Vista del sector nord-oest de la torre durant la primera visita a l'obra. Una màquina s'ha obert camí dins al peu de la torre. APP, novembre de 2017.

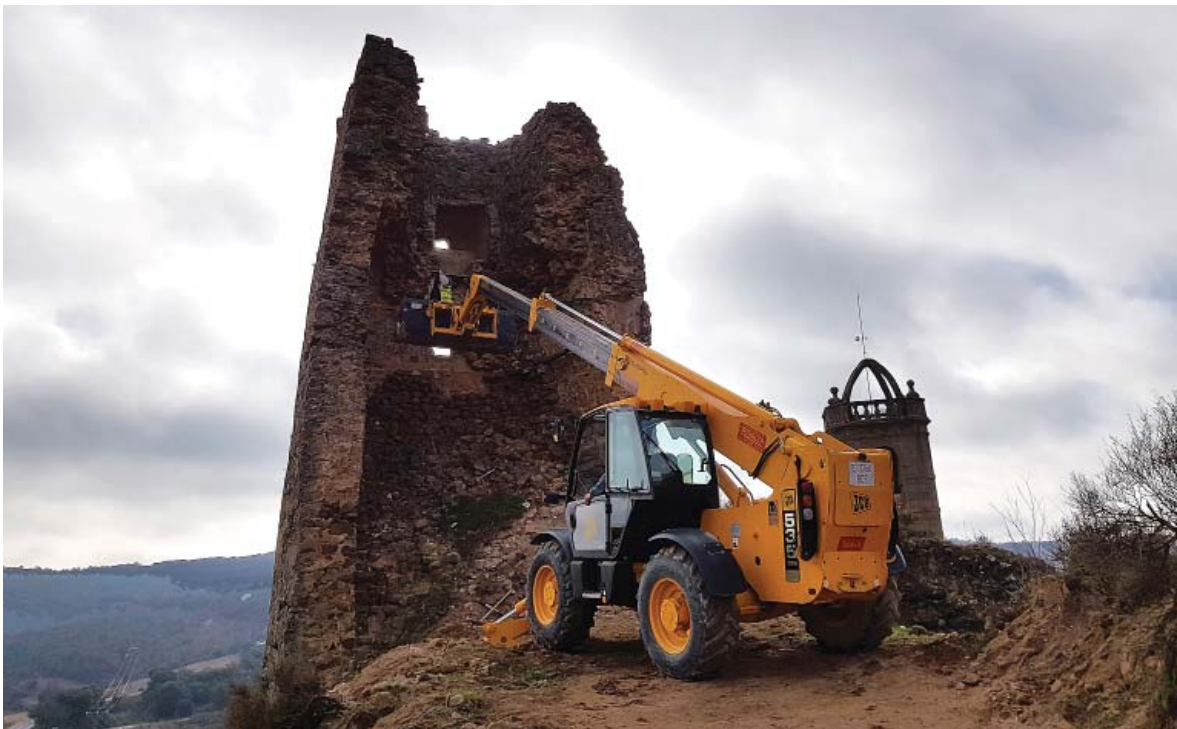
Fig. 27. Mentre es netejava i documentava el tall resultant del pas d'una màquina sense permís, es va instal·lar una xarxa de protecció a una alçada intermèdia. APP, gener de 2020.

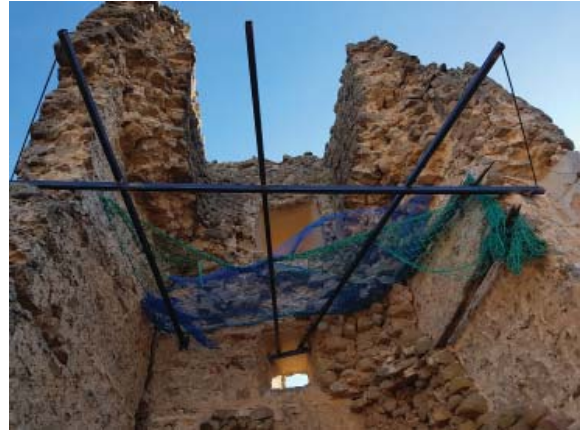
Fig. 28. Instal·lació de la xarxa de seguretat. APP, gener de 2018.

Els treballs arqueològics van ser duts a terme entre un i dos paletes de l'empresa Ribalta i Fills, S.A. sota la direcció de qui signa i es van fer sempre de forma manual, llevat de la col·locació de la xarxa de protecció, que es va fer amb l'ajut d'una màquina amb braç extensiu. Aquesta màquina va servir també per facilitar l'evacuació de terres i abocar-les directament a la màquina. Aquestes terres es van anar acumulant al peu del turó on es troba la torre, al costat de llevant. Pel que fa a la pedra, es va anar dipositant al nord-oest de l'inici del camí obert, per tal de tenir-hi fàcil accés en el decurs dels treballs de restauració. Procedien del pendent del turó, de l'obertura del camí i, finalment de l'enderroc excavat en el decurs dels treballs i molts d'ells es trobaven ben treballats amb una cara repicada.

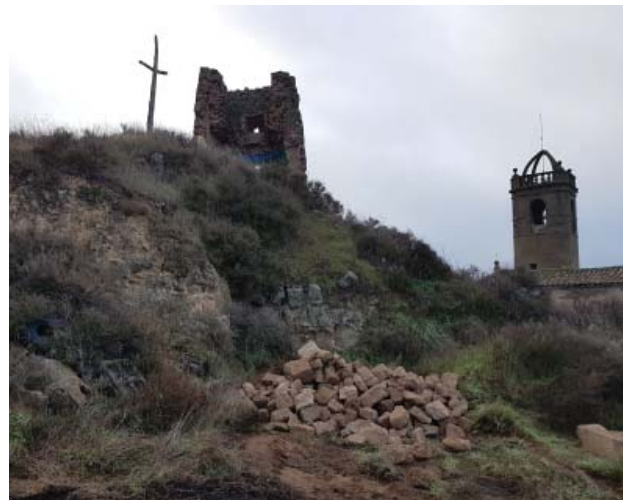
Fig. 30. Tots els blocs de pedra van ser acopiats al nord-oest del turó, per tal de poder-los utilitzar en futures intervencions. APP, gener de 2018.

La primera tasca que es va dur a terme va ser la retirada dels carreus més grans acumulats en el camí. Es tractava d'unes dues dotzenes de pedra totes de mida més aviat gran i procedents, probablement i pel que es va anar veient, de murs partits en el decurs de l'obertura del camí. Tots van ser duts al peu del turó i a tocar de la casa que allà es troba (fig. 30), amb permís del seu propietari i on en un futur, en cas que puguin continuar les obres de restauració, poder ser aprofitades.

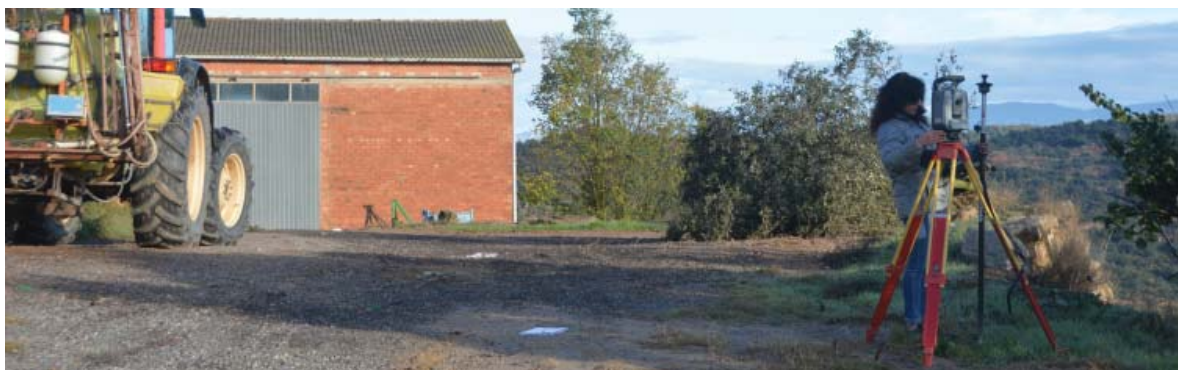
Fig. 31. Finalment es va poder comptar amb l'aixecament topogràfic corresponent.

Finalment, es va dur a terme l'aixecament topogràfic de les restes exhumades i es va dibuixar, tant la planta de la torre interior com tres seccions del conjunt, una de longitudinal pel camí obert sense permís, passant pel mig de la torre i tres de transversals pel mateix camí. Entre les quatre queden representats gràficament els elements exhumats durant els treballs.

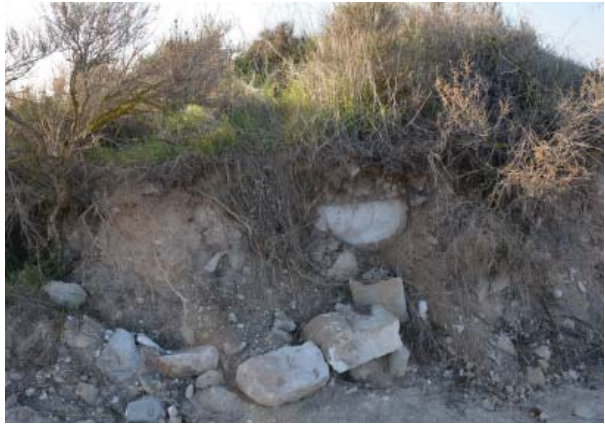
Fig. 32. Detall del tall de ponent del camí obert sense control, el mes de novembre de 2017.

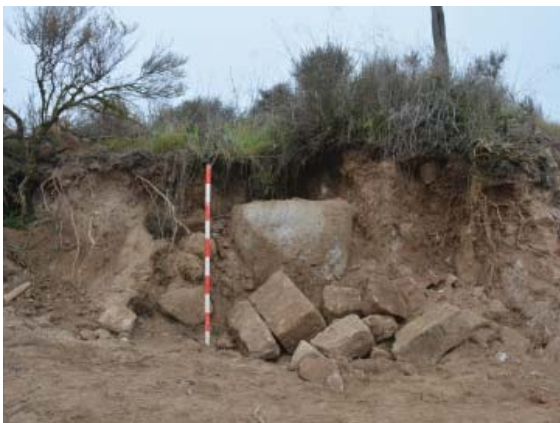
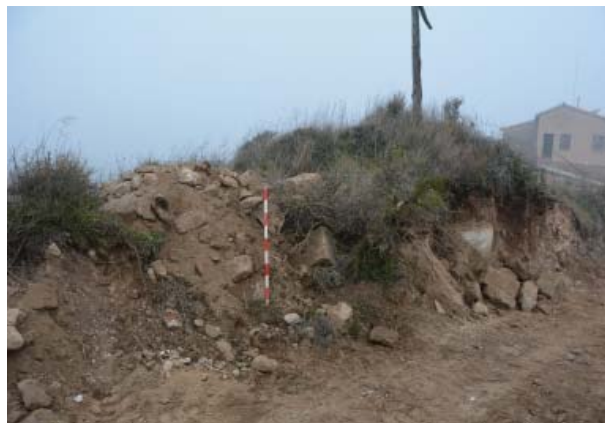
Fig. 33. El mateix detall el mes de gener de 2018. Algú ha estat excavant de forma furtiva per deixar al descobert la pica. Fig. 34. La terra extreta d'aquella actuació es va dipositar uns metres més amunt (on hi ha el jaló) i els carreus treballats acumulats davant la pica. 3 de gener de 2018.

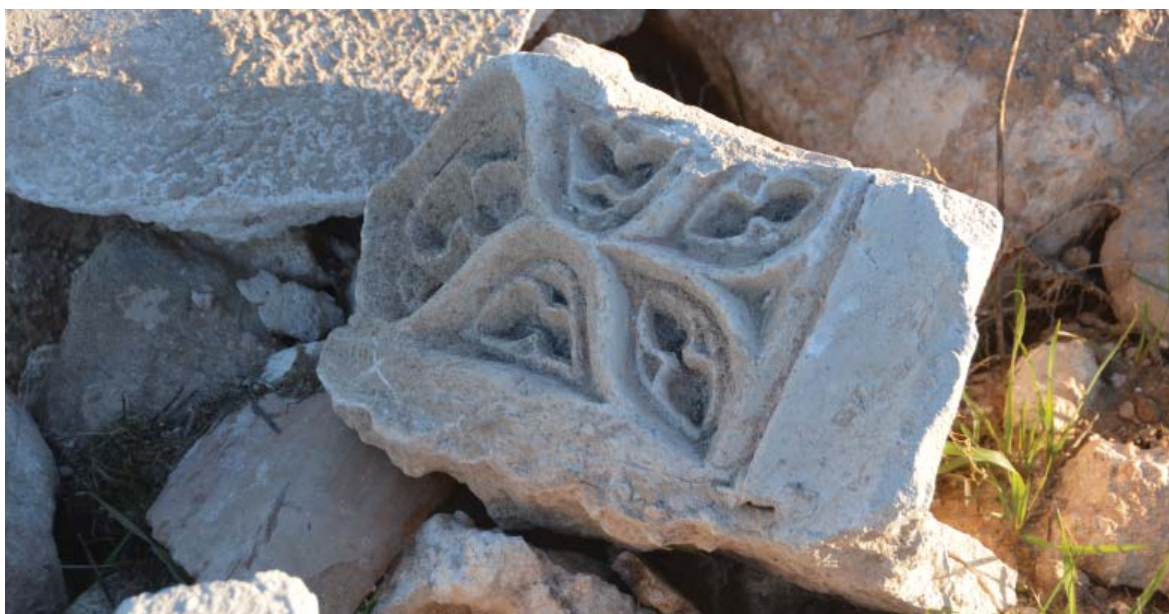
Fig. 35. Fragment de guix treballat localitzat al marge de llevant del camí, molt a prop de la torre. APP, novembre de 2017.

Així, es va documentar separadament, un fragment de guix (2004.1, fig. 35) d'uns 40 x 25 cm amb decoració de traceries. Es va trobar al costat de llevant del camí, molt a prop de la torre i juntament amb molts d'altres fragments de guix que en alguns casos conservaven alguna teula i en d'altres pedra encara subjecte. En acabar la intervenció arqueològica encara se'n podien observar molts fragments a la banda de llevant del camí obert, que no va ser netejada. Cal ressaltar el fet que el guix és molt més abundant a migdia del recinte que a tramuntana i que, el tall resultant de l'obertura del camí just a tocar del mur nords de la torre en presentava una gran acumulació, encara avui visible.⁸

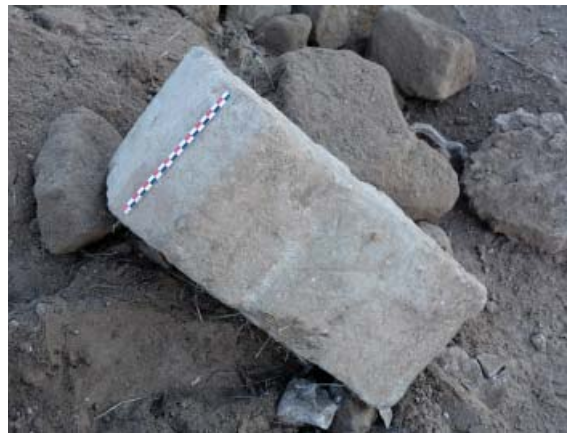
Fig. 36. Carreu ben escairat amb una cantonada esviaixada, localitzat al marge de ponent, a l'acopi de terra producte de l'actuació furtiva. APP, gener de 2008.

Finalment, també es va separar un carreu (2002.1., fig. 36) de 48 x 26 cm molt ben escairat per tots els seus costats i un angle esviaixat, que potser hauria format part d'un pilar, brançal o escala de cargol. Es va trobar al marge de ponent, del camí, juntament amb una desena de carreus treballats, remoguts i disposats davant de la pica que en un acte fortiu s'havia volgut deixar al descobert, amb posterioritat al 14 de novembre i anterioritat a l'inici de la intervenció arqueològica (fig. 33-34).

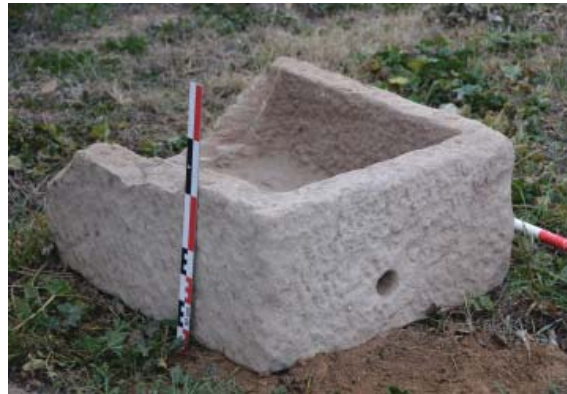
Fig. 37. Pica gairebé sencera que es trobava a peu pla, a l'inici del camí. APP, gener de 2018.

ment, del qual en quedava a la vista més de la meitat del volum de la peça. Es tractava d'una pica treballada en un bloc de pedra, de forma troncocònica de prop de 83 cm d'alçada exterior, 82 cm de diàmetre per la boca i uns 50 de diàmetre per la base. No semblava presentava cap tipus de decoració escultòrica. La terra resultant (2002) de l'acte furtiu s'havia amuntegat al costat de la pica, juntament amb el carreu descrit més amunt i altres carreus que s'havien disposat davant de la pica. No es va recuperar cap fragment ceràmic ni cap altre material arqueològic d'aquella neteja. Desconeixem si és que no n'hi havia o és que va ser recollit. En el camí s'observaven rodereres recents de maquinària pesada que no corresponia amb la de la constructora encarregada de les obres.

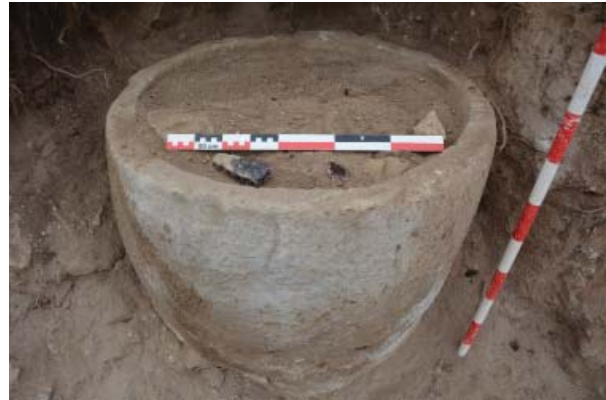
Fig. 38. La pica 2008, localitzada en el tall en el decurs de la neteja. S'observa, al mateix lloc on es va trobar, una cunya de ferro. APP, gener de 2018.

Davant d'aquesta actuació es va optar per acabar netejar el tall en aquest punt per tal de poder-la documentar i es va excavar una potència de dos cm del seu rebliment interior (2015), la mínima necessària per tal de determinar-ne bé el gruix de les parets, de 6 cm, ja que el diàmetre ja havia quedat a la vista. En el decurs de l'excavació del rebliment 2015 es va recuperar una cunya de ferro d'un 12 x 5 cm i un gruix màxim de 2 cm (fig. 38 i 41).

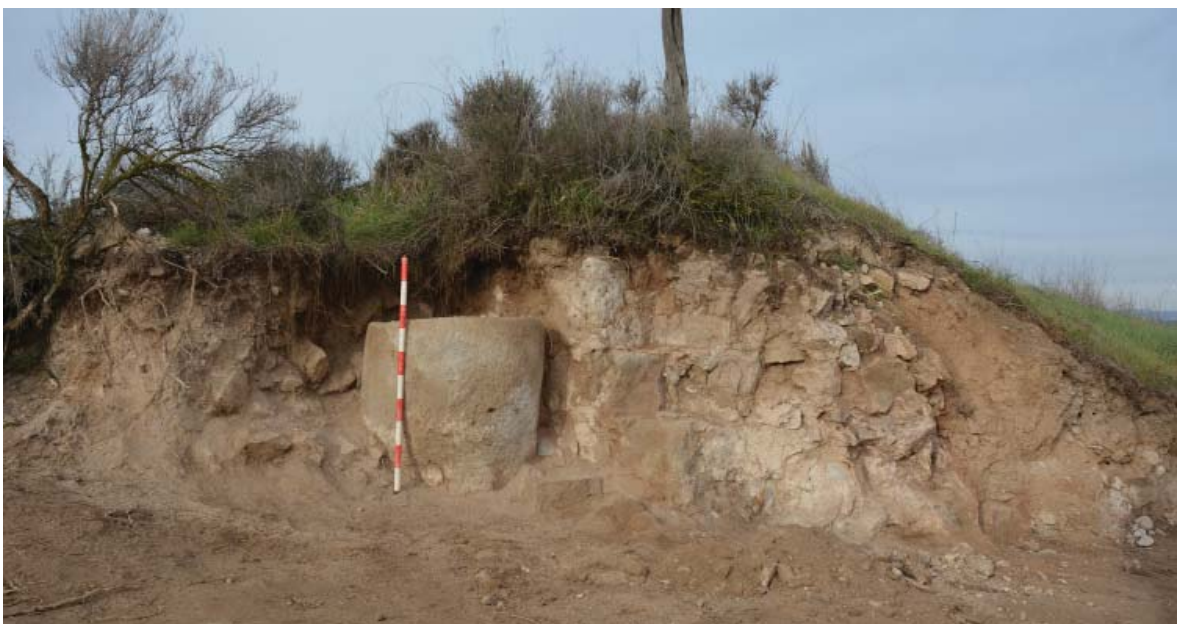
Fig. 39. La pica localitzada en el tall un cop aquest va ser net. APP, gener de 2018.

La resta del tall va resultar igualment interessant en quant al potencial de les restes arqueològiques que encara poden quedar en el subsòl del castell de Lloberola. A escassos cm a tramuntana de la pica s'observava en tall, com hem apuntat més amunt, l'amplada d'un mur (2007, fig. 39) d'1,2 m m d'amplada i una alçada màxima conservada a la vista de prop d'1 m. Amb orientació nord-est a sud-oest, estava fet amb pedra de totes les mides, amb les cares exterior escairades i lligat amb abundant morter de calç.

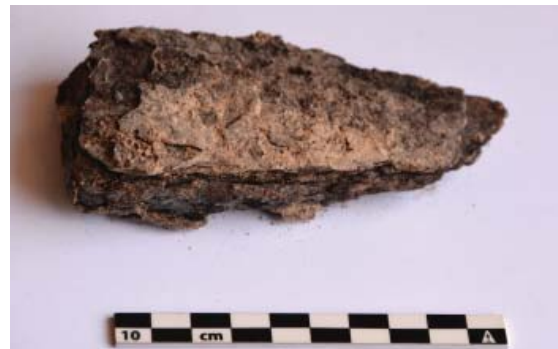
Fig. 40. Cunya de ferro recuperada del rebliment interior (2015) de la pica (2008). APP, febrer 2020.

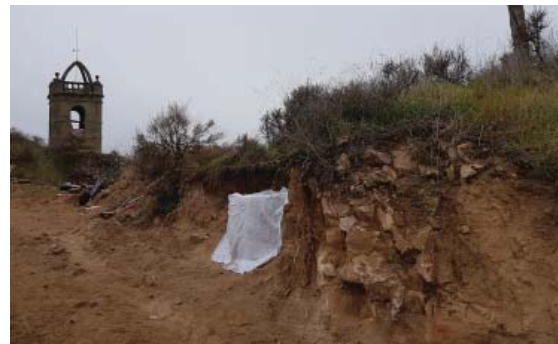
Fig. 41. Vista des de migdia de la pica 2005, protegida amb tela geotèxtil abans de cobrir-la per passar les festes de principis de gener.

de tall (fig. 40 i 41). Posteriorment i donat que el cobriment relatat era només una mesura provisional, es va donar avís als Serveis Territorials sobre aquesta actuació. Llavors, es va optar per, passades les festes, traslladar la pica a l'interior de l'església de Sant Martí, decisió amb la qual van convenir els Serveis Territorials, l'ajuntament, el propietari, la direcció de l'obra i l'arqueòloga qui signa.

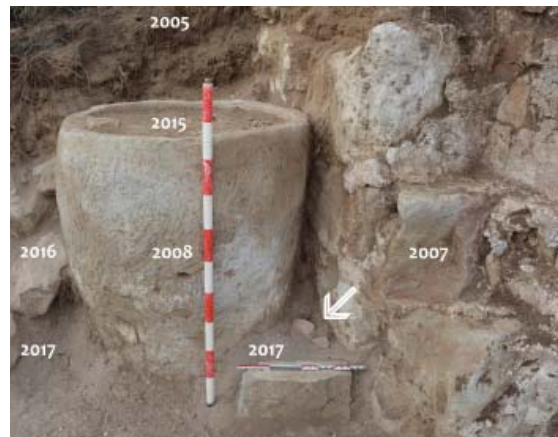
Fig. 42. La pica, abans de ser estreta, en relació als estrats associats. La fletxa indica el fragment d'escudella decorada amb reflexos metàl·lics.

D'aquesta manera, es va sol·licitar un nou permís per a l'extracció i trasllat de la pica, que va ser resolt favorablement per als dies 13 i 14 del mes de febrer de 2018. Així les coses es va acabar de vorejar, localitzat, a l'altura de la seva base, dos fragments d'una escudella decorada amb reflexos metàl·lics fets amb pinzell-pinta (fig. 41). Es tracta de mitja escudella de perfil troncocònic amb el fons lleugerament còncau. Tot i que el reflex metàl·lic ha desaparegut parcialment, sobretot a la paret interior, és clarament visible un motiu decoratiu central d'una margarida probablement de setze pètals amb sanefa de fulles feses, seguint la terminologia de Josep Antoni Cerdà (2001). Es tracta d'una producció probablement de procedència barcelonina i molt habitual en contextos de les tres miretes dècades del segle XVII. Aquesta cronologia és acord amb la proposada per la mateixa pica.

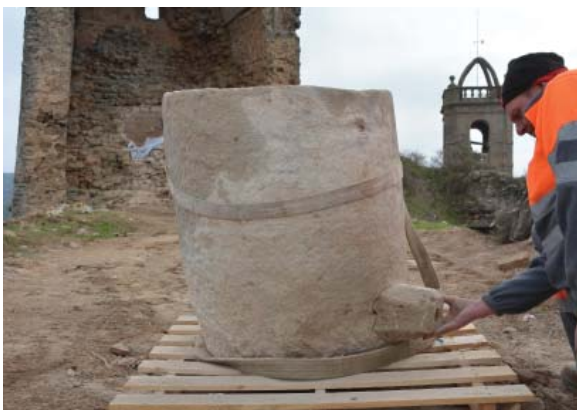
Fig. 45. Detall del xumet de la pica, que es va trobar ja després.

Un cop documentada *in situ*, es va acabar d'excavar el seu interior i es va extreure amb l'ajut d'una màquina i dos manobres. En fer-ho es va poder veure que el vessador es trobava al costat oest, donant al tall excavat i que aquell element s'havia després de la pica. Es tractava d'un sortidor de perfil poligonal, molt similar al que també podem veure davant de l'Ajuntament de Riner (Solsonès), procedent d'algun lloc del conjunt del Miracle. Aquest fet ens permet fer una aproximació de la pica de Lloberola, ja que la de Riner té la data de 1679 gravada. Per tal que no es perdés, es va embolicar amb tela geotèxtil i es va disposar a l'interior de la pica. Tot plegat va ser alçat amb la l'ajut de dos manobres i una màquina, i va ser traslladat a l'interior de Sant Miquel de Lloberola, concretament, entrant a mà dreta (fig. 47)

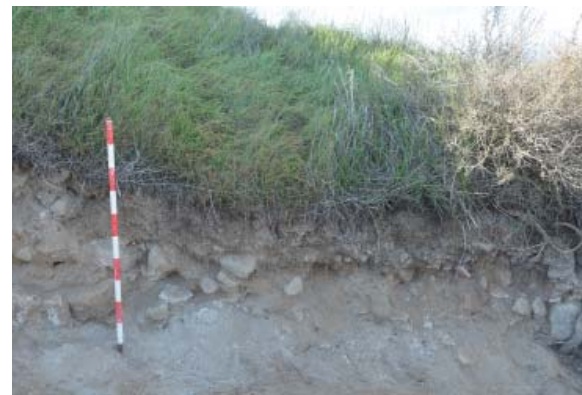
Fig. 50. A l'extrem nord, on arrancava el camí, el tall resultat de l'obertura sense control del camí 2003 permetia veure únicament l'estrat superficial (2005) i un enderroc (2021).

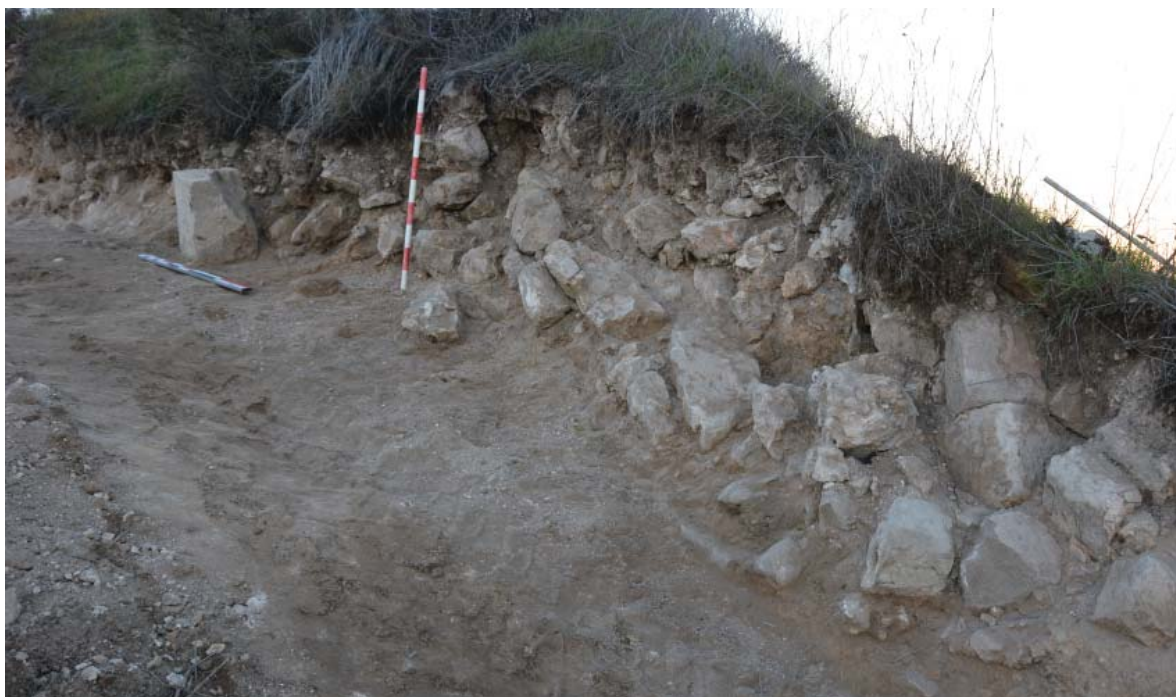
Fig. 51. Vista parcial del tall 2003 des de tramuntana, amb l'enderroc 2021 en primer terme.

Al nord, donat el pendent del turó, la potència del tall era molt menor i només es documentava, per sota de l'estrat vegetal 2005, un nivell d'enderroc format per grans carreus de pedra, molts, ben tallats (fig. 51)

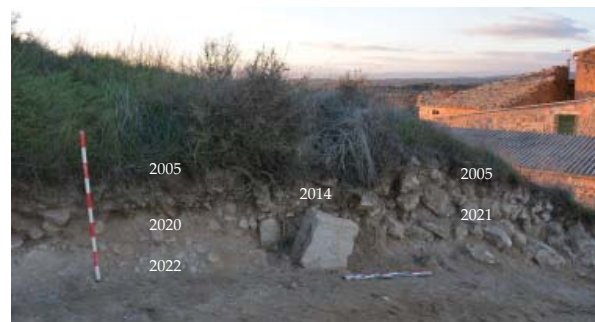
Fig. 52. Sector del tall (2003) de ponent, a l'altura de l'estructura 2014. APP, gener de 2018.

Al nord, la unitat negativa 2019 tallava un rebliment format per pedra mitjana i petita (2013), visible només en uns 20 cm de potència, per sobre la qual es trobava encara un altre rebliment (2012) per sota del superficial 2005, amb presència de punts de carbó. Aquests dos estrats es perdien passats tres metres i a l'altura d'una acumulació de pedra de mida mitjana, d'entre 80 i 100 cm d'amplada, molt solta i poc compacta (2014) que no es va poder netejar en tall, ja que es desmuntava. En desconeixem la funció però no es descarta que es tracti d'un nou mur escapçat, donada la gran quantitat de grumolls de morter de calç entre les pedres. Concretament, es creu que es tractaria d'una estructura murària formada per dos fulls de pedra mitjana amb rebliment interior de pedra petita i grumolls de calç (fig. 52).

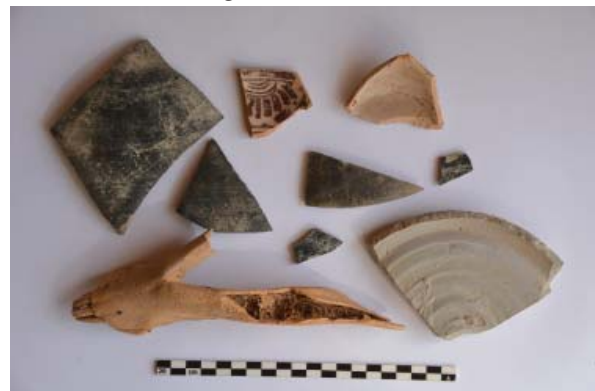
Fig. 53. Ceràmica recuperada durant la neteja del nall nord del camí 2003, probablement de l'estrat 2012 o 20013. APP, gener de 2018.

Pel que fa als materials, en aquest costat del tall i durant la neteja, es van recuperar diversos fragments de ceràmica comuna moderna, de cocció reductora i dos fragments més de ceràmica decorada amb reflexos metàl·lics (fig. 53). Concretament, una base d'escudella que ja gairebé no con-

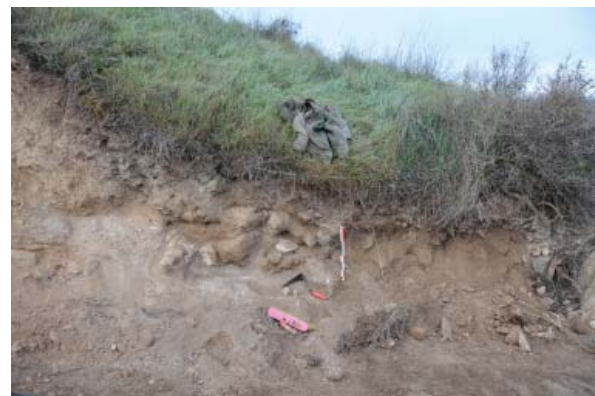
Fig. 54. Durant la mateixa neteja, per sota de l'estrat 2013 i ja arran de la superfície d'arrassamanet creada pel camí 2003 es va recuperar una moneda. A la foto, al peu de la mira. APP, gener de 2018.

Prop de l'estructura de combustió i per sota de l'enderroc 2013, en el decurs de la neteja del tall per a la seva documentació (fig. 52-53), es va recuperar un diner de Jaume II (1291-1327, fig. 54). Es va documentar ja en la cota d'arrassament deixada en obrir el camí abans de la nostra intervenció, per la qual cosa desconexim la naturalesa de l'estrat en què es va localitzar (2022).

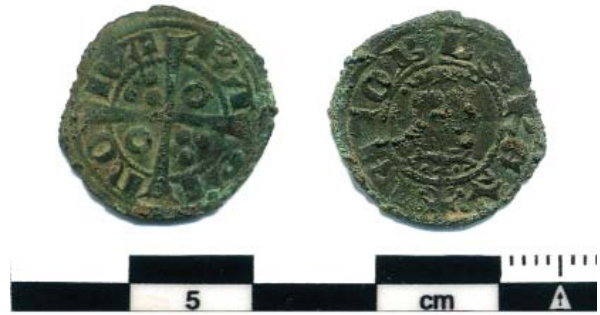
Fig. 56. Diner de Jaume II (1291-1327) recuperat de la neteja del tall (U.E. 2022).

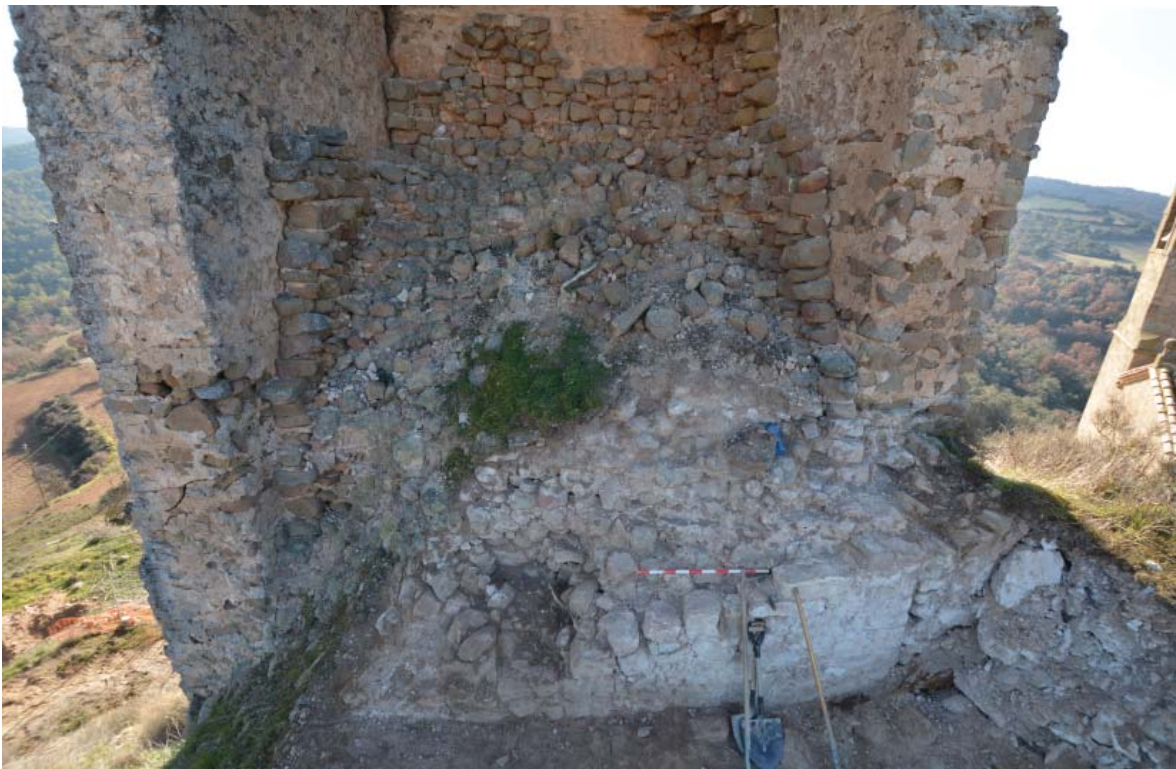
Fig. 57. L'interior de la torre abans de l'excavació de l'enderroc.

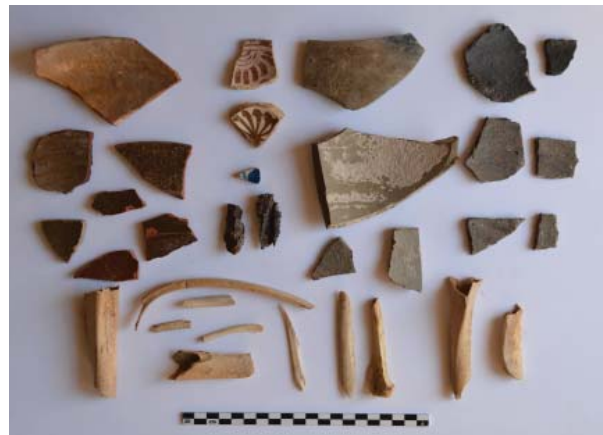
Fig. 58. Material recuperat de l'enderroc 1005.

a més d'un fragment informe de petites dimensions de ceràmica blava catalana; sis fragments informes de ceràmica grollera reduïda, dos de ferro i diversos fragments de fauna, alguns amb marques de tall (fig. 58). Tot plegat, novament, ens du al primer quart del segle XVII, moment en què, d'acord amb la naturalesa de l'estrat, la torre restaria definitivament enderrocada i abandonada.

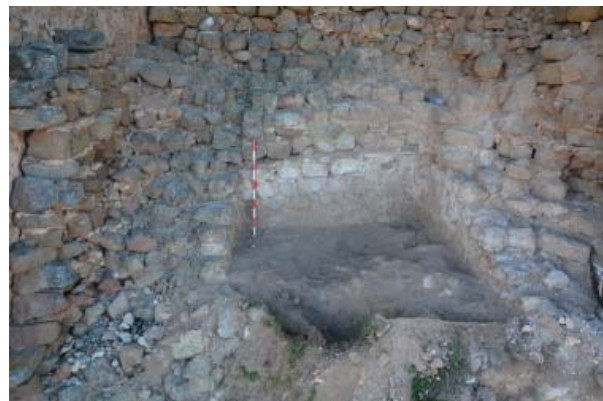
Fig. 59. L'interior de la torre en el decurs de l'excavació del rebliment 1006. APP, dener de 2018.

A continuació es va excavar, ja només parcialment, un estrat (1006) molt tou i gens compacta, format per argila i llims, amb abundants fragments d'ossos, corresponents a ovicàprids i fragments d'olles de ceràmica grisa medieval (fig. 61). De fet, es va excavar fins a localitzar la cantonada nord-est de la torre 1002, la que es trobava més arrassada i, per tant, a una cota més baixa. Així, si bé a migdia, es va excavar una potència d'entre 50 i 60 cm del rebliment 1006, a tramuntana, aquesta potència era d'entre 10 i 20 cm.
