MEMÒRIA

INTERVENCIÓ ARQUEOLÒGICA A LA TORRE DE DE LLOBEROLA

(BIOSCA, SEGARRA)

Expedients 2017/1-21307, 2017/1-21312 i 2018/1-21489

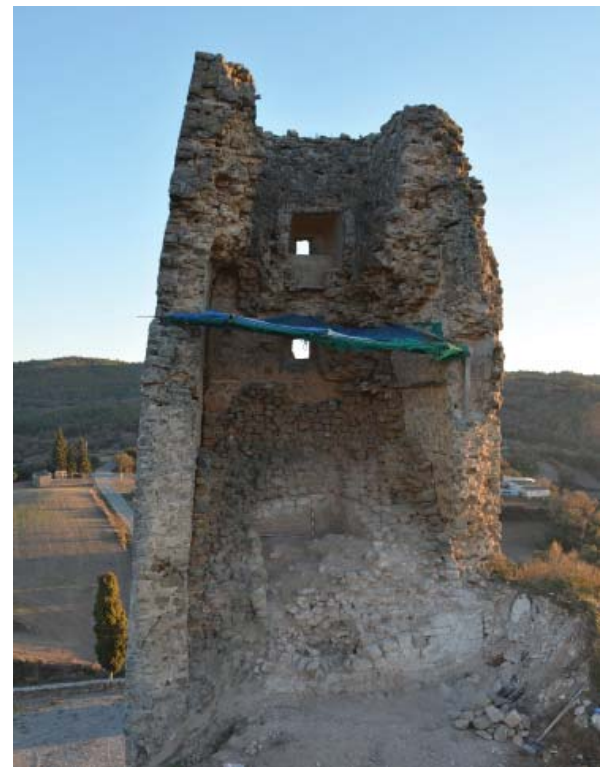
Fig. 60. Vista general de la torre en el decurs dels treballs. APP, gener de 2018.

Un cop netejada la superfície d'arassament del mur, se'n va poder documentar tant la cantonada interior com l'exterior, obtenint d'aquesta manera la planta de la torre interior. De planta trapezoidal delimitada per murs d'1,4 m d'ampla, tenia una superfície interior de gairebé 5 m² i prop de 2,3 m de nord a sud i 2,1 d'est a oest. Pel que fa a les mides exteriors, feia una mitja de 5,1 de nord a sud i 4,6 d'est a oest, essent els costats més llargs el nord i l'est, amb una llargada de prop de 5,3 m, i el costat més curt, de 3,5 m, el de migdia.

L'excavació va permetre veure amb claredat que a l'altura de la planta baixa les dues torres, estaven ben delimitades amb

la junta entre totes dues bastant clara i que la torre exterior només abraçava els costats sud, est i oest de la interior, essent els extrems de tramuntana dels dos braços laterals llisos i ben acabats, sobressortint prop d'un metre la torre interior respecte de l'exterior pel costat de tramuntana. És en aquests espais on ben probablement s'encaixarien els tancament del recinte castral. Si més no, això és el que es pot veure en el costat de ponent on la muralla s'adossa clarament a la torre interior. Es tracta d'un tram de muralla de prop de 3 m de llarg en sentit nord-est a sud-oest, on fa un gir de 90 graus per tancar el recinte pel costat de ponent. Malauradament, gran part d'aquesta muralla ha desaparegut. Tot i això, es pot afirmar que el mur que sobresta tot pujant cap a la torre pel costat de ponent (fig. 9) no és la muralla descrita, sino un folre o reforç.

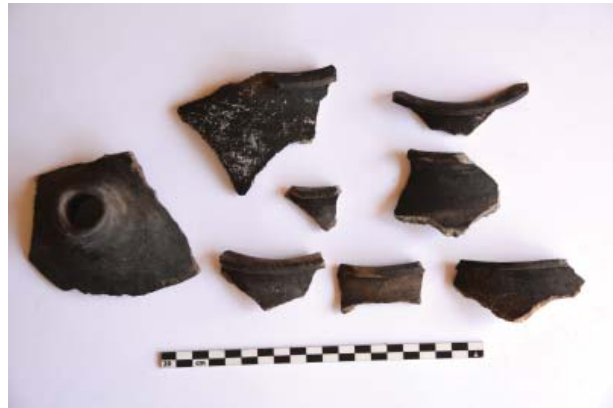
Fig. 61. Gran part de les formes de ceràmica grisa medieval recuperades del rebliment 1006. APP, juny de 2020.

A continuació es va excavar, ja només parcialment, un estrat (1006) molt tou i gens compacta, format per argila i llims, amb abundants fragments d'ossos, corresponents a ovicàprids i fragments d'olles de ceràmica grisa medieval (fig. 61). De fet, es va excavar fins a localitzar la cantonada nord-est de la torre 1002, la que es trobava més arrassada i, per tant, a una cota més baixa. Així, si bé a migdia, es va excavar una potència d'entre 50 i 60 cm del rebliment 1006, a tramuntana, aquesta potència era d'entre 10 i 20 cm.

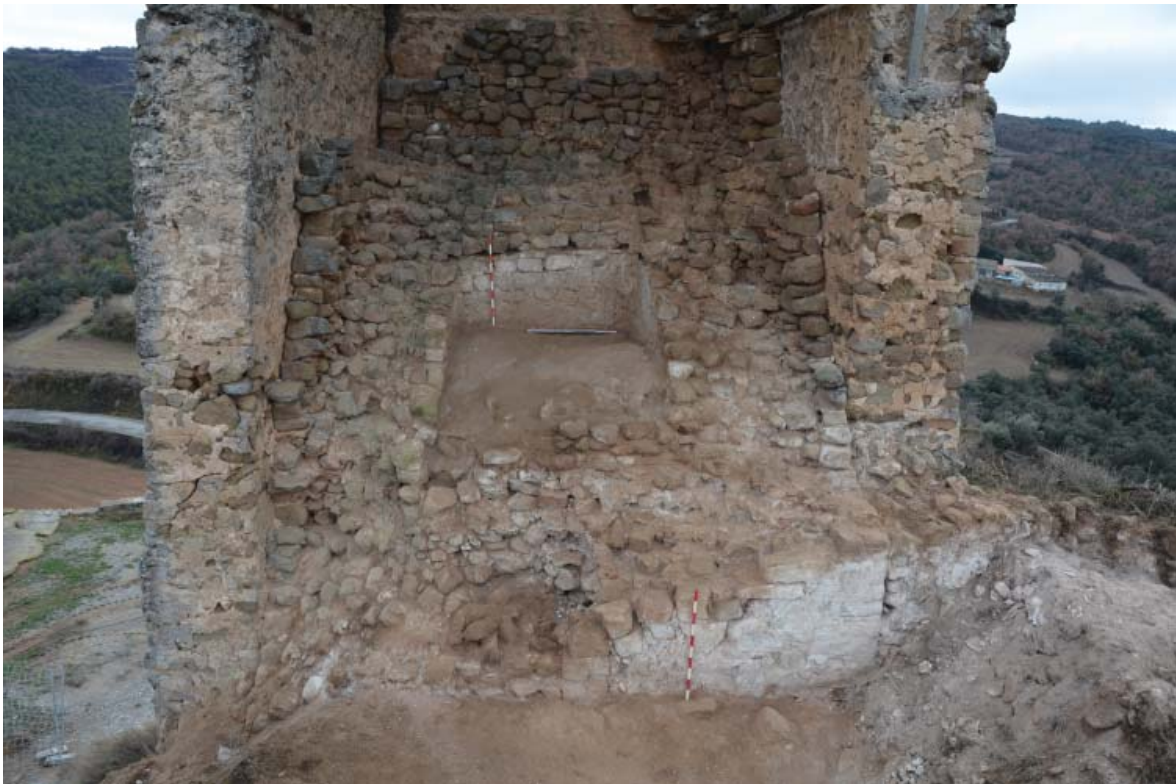
Fig. 62 L'interior de la torre un cop acabats els treballs. APP, gener de 2018.
