INTERVENCIÓ EN MATERIAL D'ELEMENT ARQUITECTÒNIC

Finestral romànic del campanar de la catedral de Santa Maria de Solsona

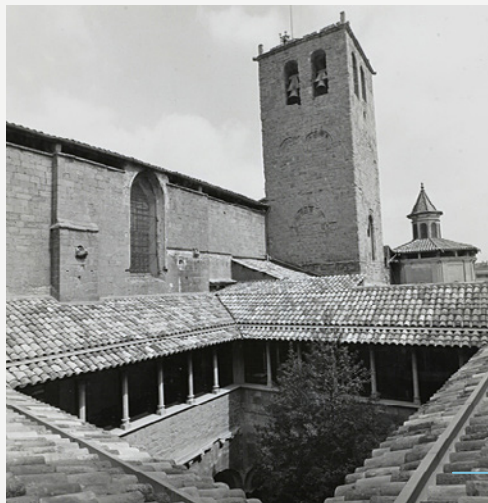
Vista del campanar a principis del segle XX des del sobreclaustre, amb les obertures encara cegades, a excepció de les del pis de campanes. Font: fotografia de Pere Català Roca amb registre d'inventari 1776 [www.calaix.gencat.cat]

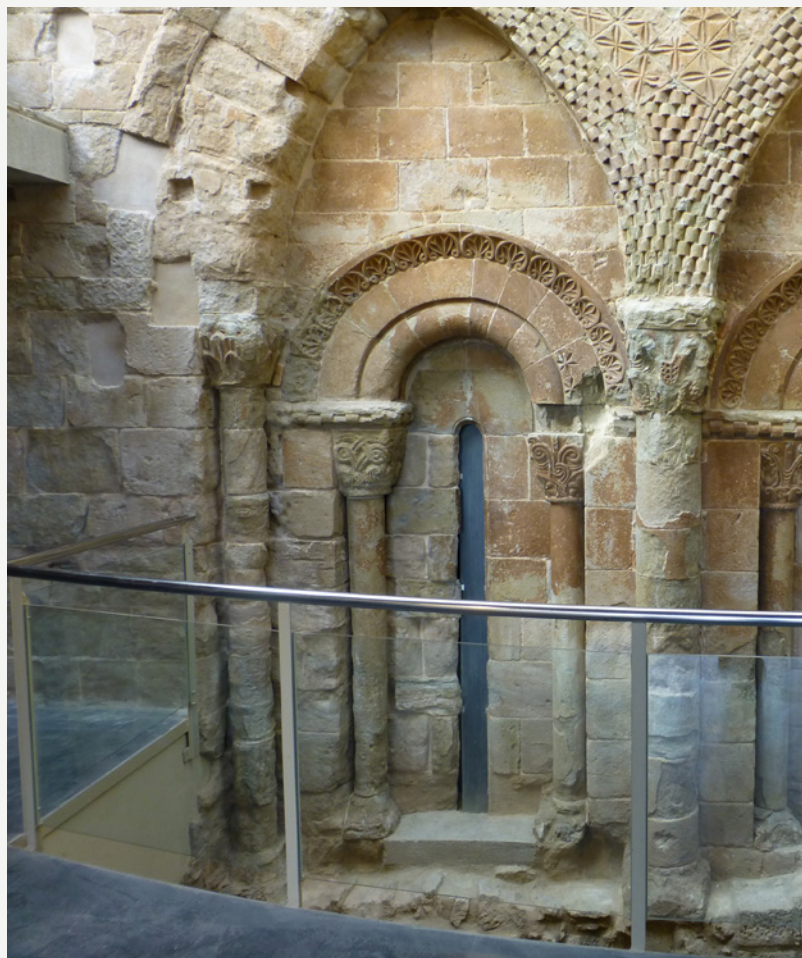
Consolidació del suport

de pedra que presentaven disgregacions intergranulars i, de l'altra, la solidesa a les àrees que presentaven separacions en placa, descamació i fissures. A causa d'estar treballant a l'interior d'un museu, amb visites constants, es va assajar l'opció d'utilitzar un producte consolidant en base aquosa i, per tant, no tòxic. Es va escollir Nano Estel®, una dispersió aquosa col·loïdal de silici amb dimensions nanomètriques al voltant dels 10 a 20 nm, per fer uns assajos sobre l'obra en superfícies de 10 x 10 cm. Segons la fitxa tècnica, té una capacitat de formació de residu sec del 30% (en cas d'aplicar directament el producte concentrat) i la reacció de formació del gel de silici, de manera similar a com succeeix amb el silicat d'etil, s'inicia després de l'evaporació de l'aigua en un termini de 3 a 4 dies. Les proves es van aplicar a pinzell en una dissolució al 30% en aigua desionitzada i una

Un cop recuperada la solidesa intergranular del suport, es van injectar morters hidràulics per al farciment de bosses d'aire i plaques. Es va fer una mescla de calç natural hidràulica NHL 3,5 amb pedra tosca micronitzada (1:1) amb l'addició de pigment per acolorir la massa. Paral·lelament, es va fer també el bisellat i la reintegració de descamacions, desplaçaments, fissures i esquerdes amb un morter de la mateixa calç natural i una mescla d'àrids i pigments (1:3) per aconseguir una tonalitat neutra que s'integrés amb el color de la pedra. En el morter es va aplicar un acabat amb esponja, i així poder fer sortir el gra, i aconseguir una vibració visual que entonés de manera harmònica dins el conjunt.
