EXCAVACIÓ ARQUEOLÒGICA A LA PLAÇA DEL CONSELL

LA RESTAURACIÓ I CONSOLIDACIÓ DE LA MURALLA

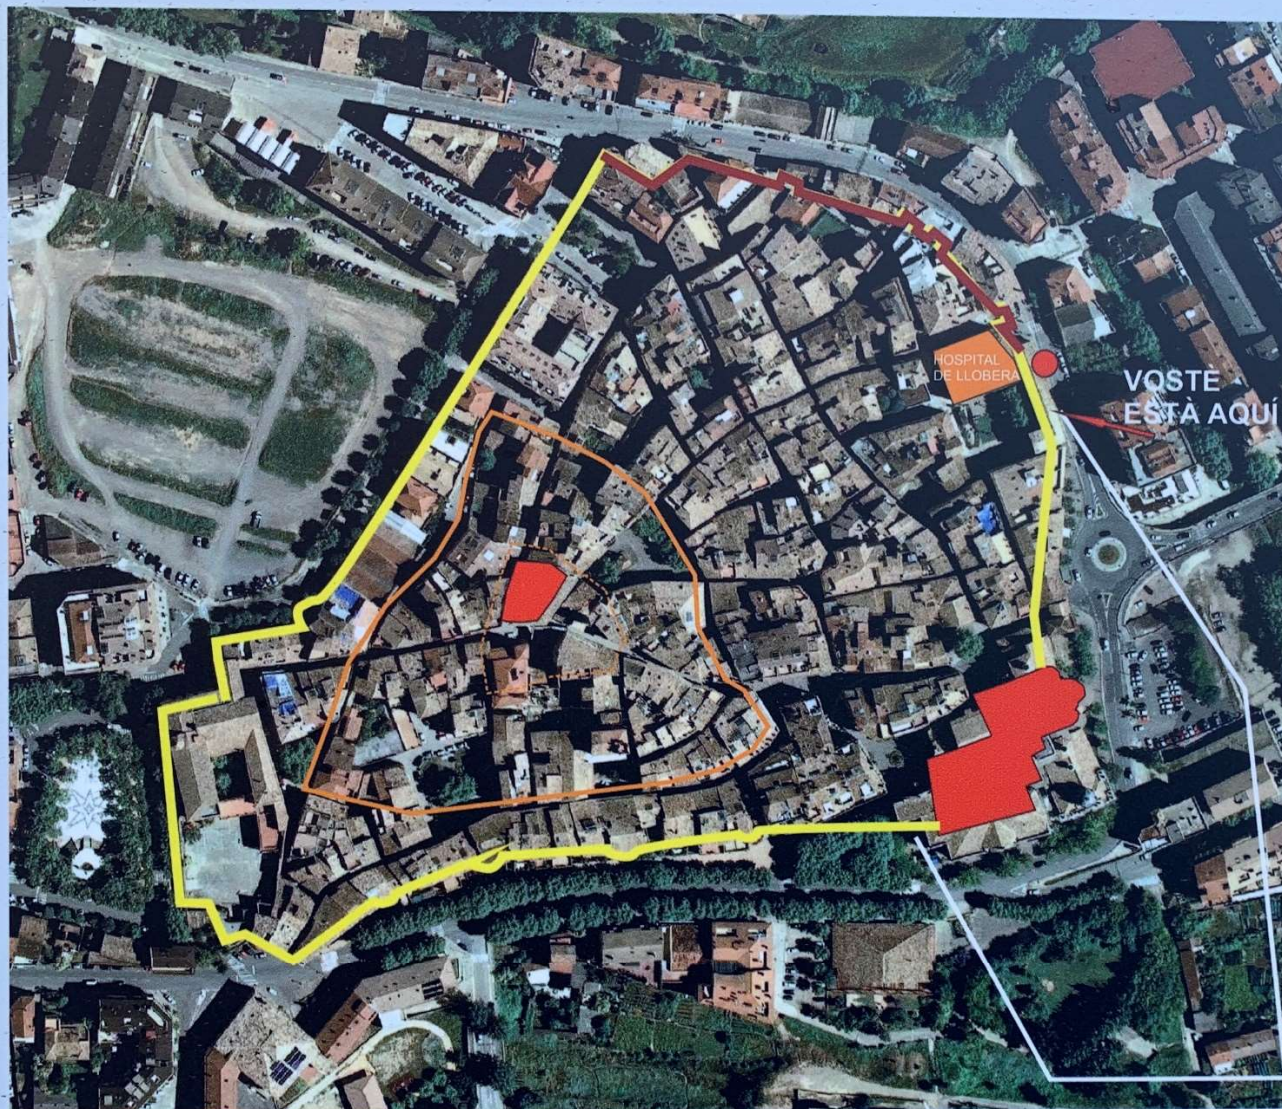
- Traça del recinte del castell. Segle XII-XIII
- Primer recinte del segle XIV
- Segon recinte de mitjans del segle XIV
- Traça del primitiu barri de Santa Maria

FOTOGRAFIA AÈRIA DE SOLSONA INDICANT EN DIFERENTS GAMMES CROMÀTIQUES
ELS RECINTES DE MURALLES AL SEGLE XIV. EN TARONJA LA ZONA DEL CASTELL

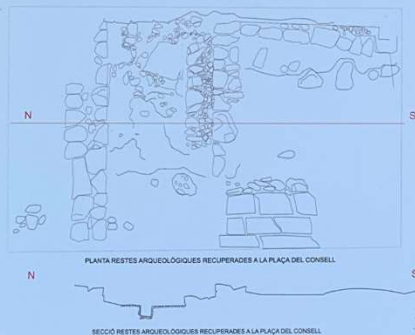
Entre les restes descobertes calia destacar l'existència d'un vial o carrer perpendicular a la muralla i amb una certa inclinació. Aquest carrer tenia, a la part central, un seguit de canalitzacions excavades a la roca mare així com també les façanes de les cases amb les seves portes d'entrada seguint una orientació nord-sud. S'hi van diferenciar com a mínim tres cases, una d'elles amb la seva paret mitgera i la pavimentació interna formada per un sol de terra batuda i també còdols de riu. També es va localitzar el pilar d'un possible arc a diafragma de pedra i també unes escales, en aquest cas de cronologia més recent.

El desembre de 2020 i gener de 2021 es van portar a terme uns treballs d'intervenció arqueològica a la plaça del Consell Comarcal per documentar l'existència de restes arqueològiques anteriors a la construcció de l'hospital de Llobera i relacionades amb la muralla medieval (S.XIV). El resultat va ser més que satisfactori ja que es va posar al descobert part de la traça urbanística d'un barri que va quedar abandonat en motiu de les obres de l'hospital.

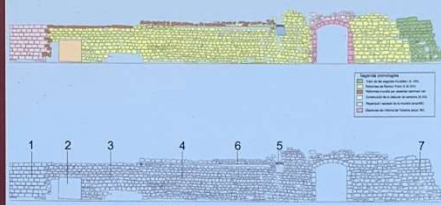
IMATGES DE LABANS I EL DESPRÉS DE LA RESTAURACIÓ DEL PANY DE PARET

Paral·lelament a les tasques d'intervenció arqueològica es van fer uns treballs de sanejament i consolidació de tot el pany de mur que mira a la carretera de Bassella. Es tracta d'un dels trams on la muralla de Solsona es conserva més sencera i en més bon estat, ja que medeix 40 metres de longitud per 4 metres d'alçada. Està construïda amb un aparell de carreus de pedra ben treballats i escartrats, units amb argamassa de calç i col·locats en filades més aviat regulars i horitzontals. Presenta algunes reparacions i reformes ja que al correspondre amb un element defensiú que protegia la ciutat dels enemics constantment s'havia d'anar reparant.

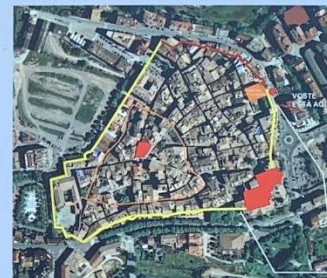
FOTOGRAFIA AÈRIA DE SOLSONA INDICANT EN DIFERENTS GAMMES COCÒRNIQUES ELS RECINTES DE MURALLAS AL SEGLE XIV EN TORCULA LA ZONA DEL CASTELL
